◆茨木市バリアフリーワークショップ（JR茨木駅周辺地区） 2班：駅舎・東側駅前広場コース 平成27年5月12日

◆茨木市バリアフリーワークショップ（JR茨木駅周辺地区）

3班：茨木市役所コース（府道茨木枚方線）

平成 27 年 5 月 12 日

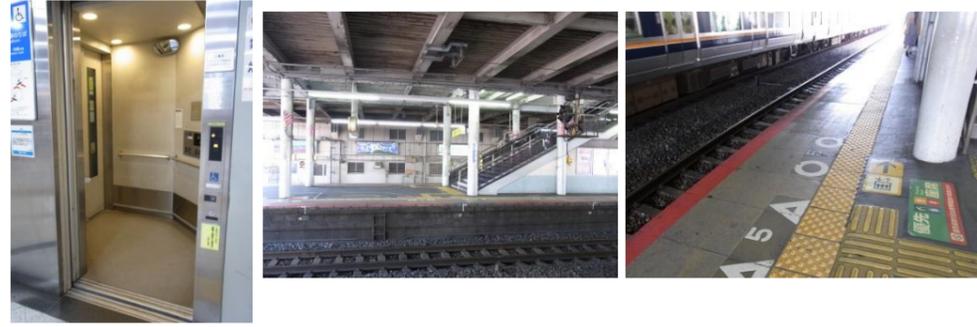
＜駅改札内＞

- ・エレベーターが狭い
- ・ホームに降りるエスカレーターの早急な整備が必要
- ・ホームが狭い

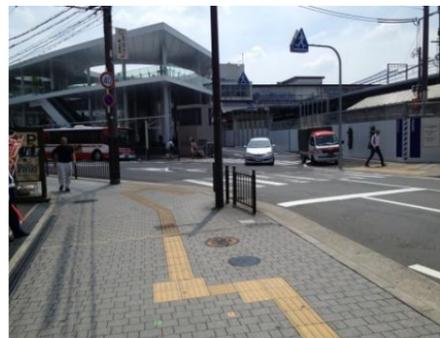
＜JR茨木駅東側広場＞
・エスカレーター部の屋根が高く風のある雨の日は傘が必要
・エスカレーターが狭く雨の日傘がぶつかり危険
・自転車駐輪場へ渡る横断歩道に信号が無いため危険

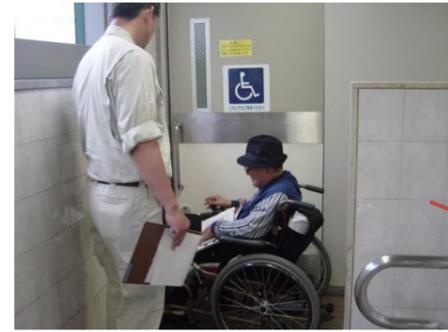
<トイレ>

- 多目的トイレのドアが手動開閉なし、自動で閉まる

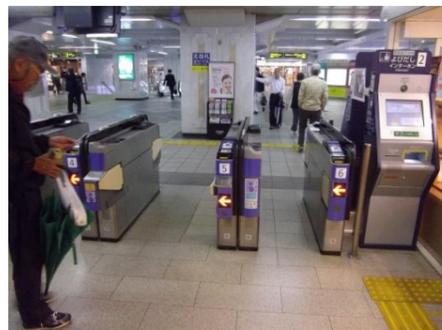
<精算機>

- 車イス利用者の視線では画面が見えない

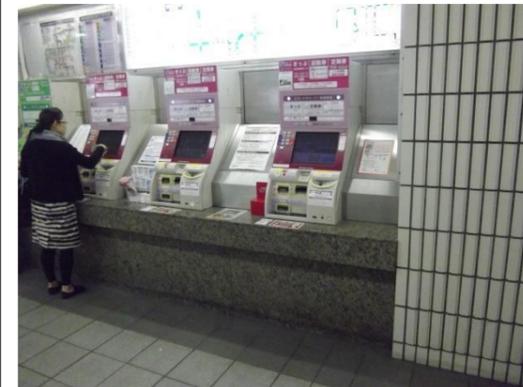
<券売機>

- 券売機の足下にスペースがないため車イス利用者は利用しにくい

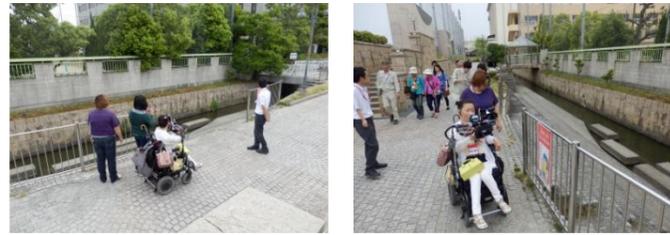
<市民会館～総合センター>

- ・ 親水護岸へおりの階段の開口部が広く危険

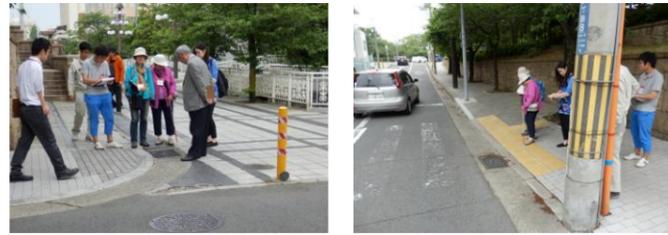
<総合センター北側>

- ・ 集水桝蓋が粗目のため、白杖などが入りやすく危険

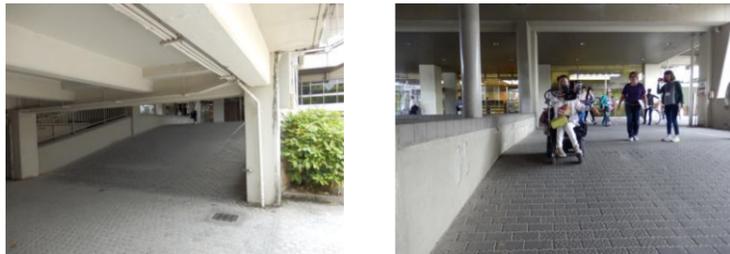
<市民会館東側>

- ・ 本来の経路でないため急な通路を利用したが、通常経路に比べ距離も短く、整備されれば便利になるので、是非整備してほしい

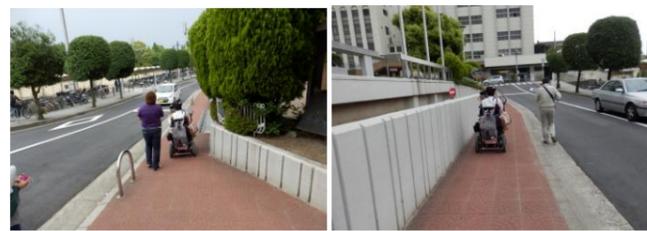
<市役所東側>

- ・ 車両出入り部付近の歩道が狭く、縦断勾配も急になっている。
- ・ 横断勾配がきつい

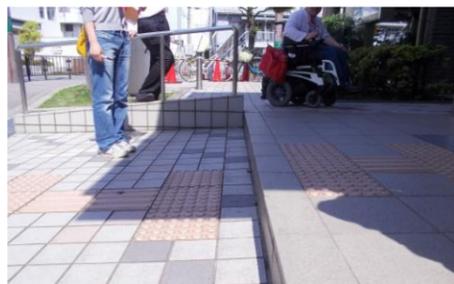
<コミュニティセンター前>

- 階段の端部がわかりにくい

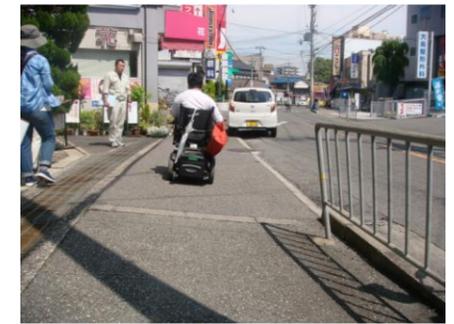
- 横断勾配がきつく、車イスや手押し車等が車道側に傾く

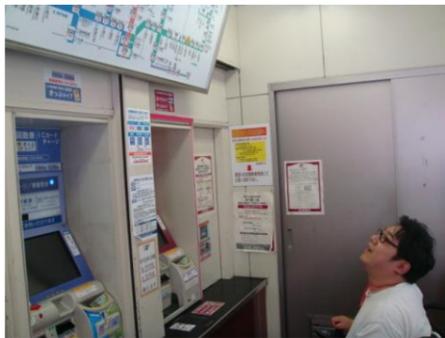
＜券売機＞

- ・ 運賃表の位置が高く車イスから見にくい

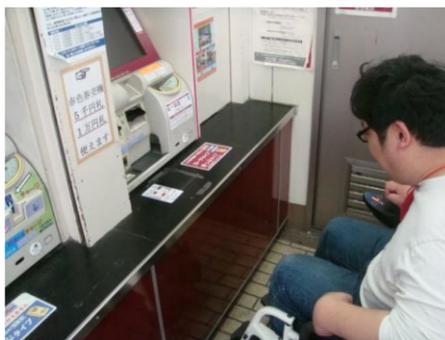
- ・ 券売機のモニターが反射して見にくい。また、券売機の足元にスペースがないため車イス利用者は利用しにくい。

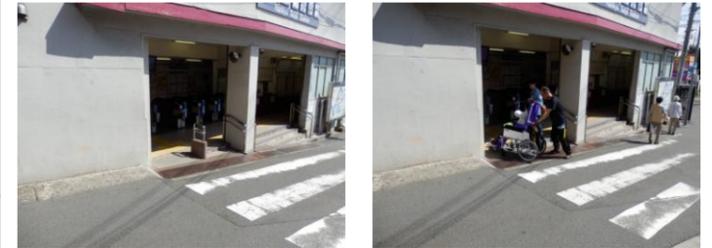
＜阪急総持寺駅＞西改札口

- 車イススロープに入りにくい
- また出るとき、右側からの車両が見えにくい

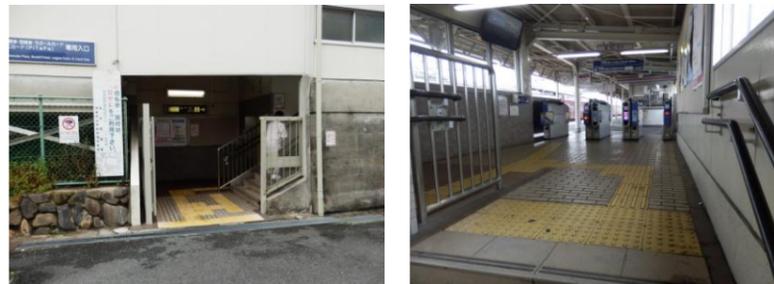
＜阪急総持寺駅＞東改札口

- EVはあるが券売機は無い
- EVがあることと、券売機が無い事をもっと手前から告知して欲しい

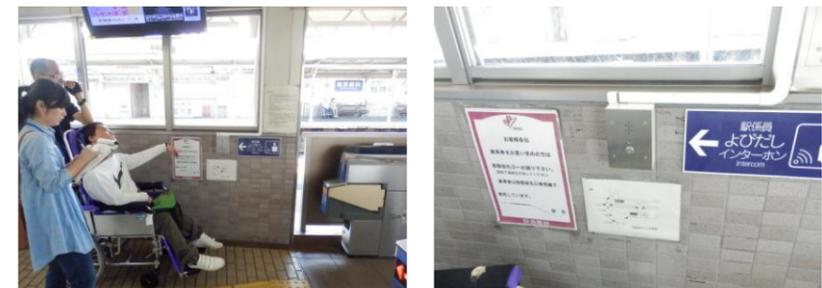
＜阪急総持寺駅＞東改札口

- 呼び出しインターホンのボタンが小さく押しにくい
- また、改札に近く車イスでは左手でしか押せない
- モニター付きのボタンの大きいインターホンをもっと中央に付けて欲しい

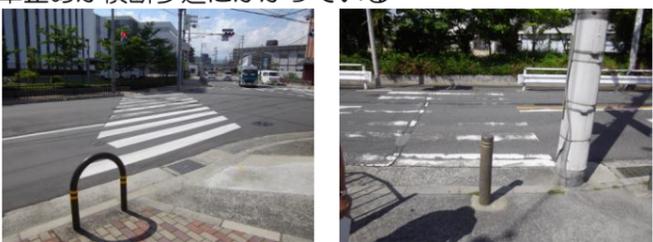
<T字路>

- 歩道の幅が狭い
- 歩道に電柱や車止めがあり通行しにくい
- 車道を走る車の速度が速く危険
- 車止めが横断歩道にかかっている

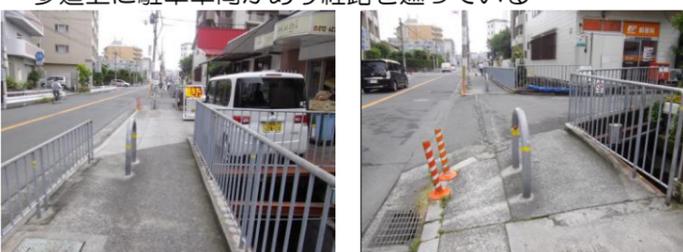
<区間⑤歩道>

- 車止めが歩道中央に多数あり通行しにくい
- 庄郵便局前の歩道の傾斜がきつい
- 歩道上に駐車車両があり経路を遮っている

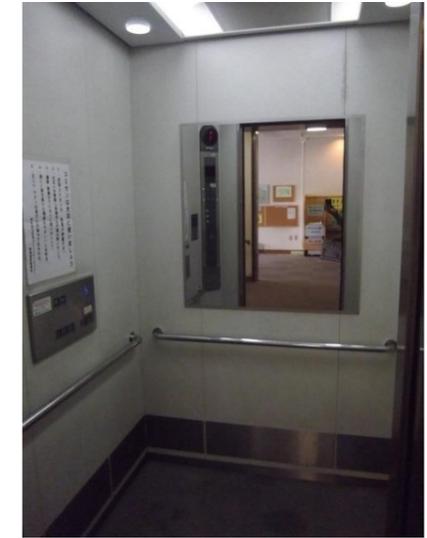
<エレベーター>

- ・入口・中が狭い
- ・ボタンが小さくわかりにくい

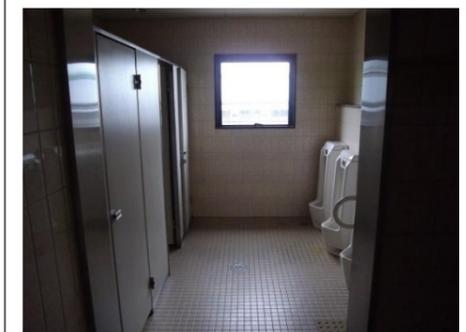
<トイレ>

- ・模式図で和式洋式がわかるようにして欲しい
- ・和式トイレが多い
- ・スリッパに履き替えずに利用できるようにして欲しい

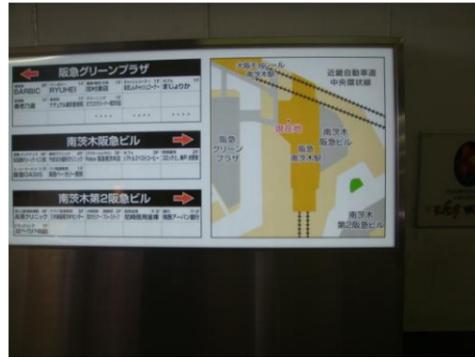
- ・ 駅周辺の施設案内が不十分

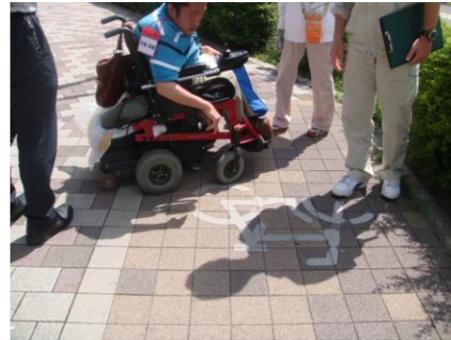
- ・ 自転車レーンの標示案内が消えかかっている

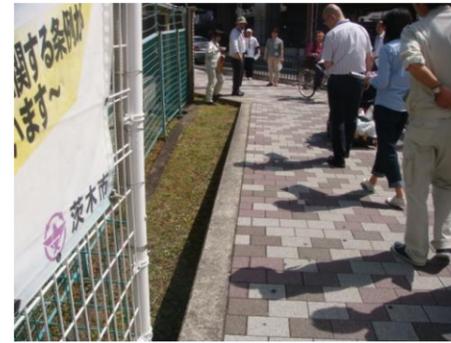
- ・ 歩道と民地に高低差があり、転落の危険がある
- 特に、暗くなると分かりにくい

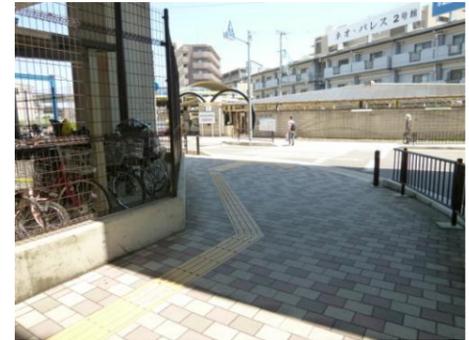
- ・ 交通量が多いが、横断歩道に信号機がついていない

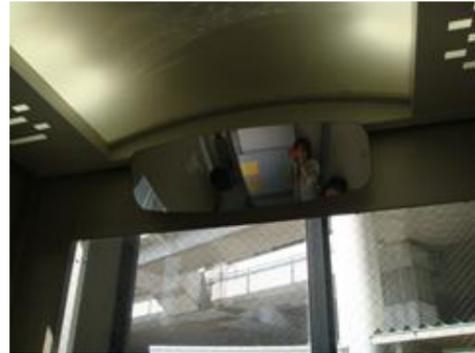
<エレベーター（東側）>

- エレベーターの中のミラーが高い
- エレベーターの標示案内が分かりにくい
- エレベーターとバス乗り場の誘導案内がない

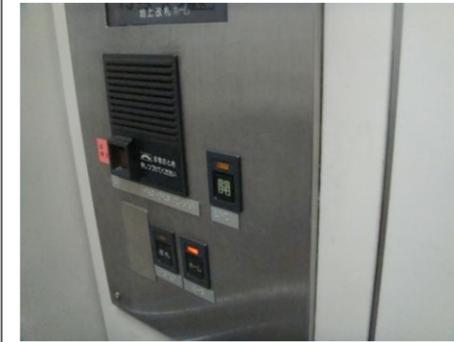
<駅構内>

- エレベーターの車イス用のボタンに「閉」ボタンがない

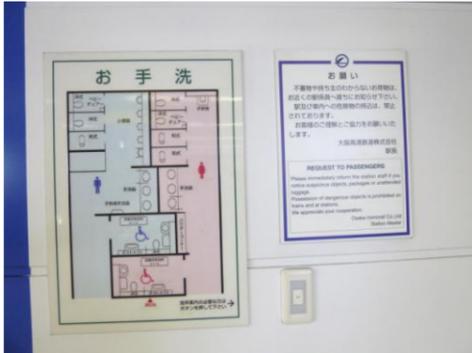
<トイレ>

- 多機能トイレが男女ともに設置されている

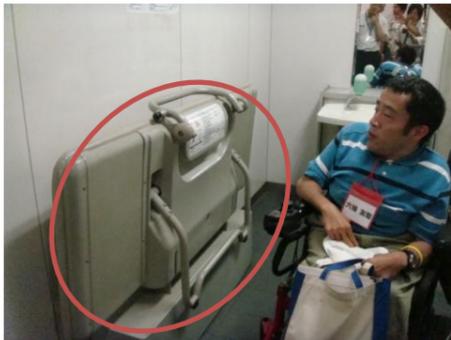
- 多機能トイレに多目的シートが設置してある

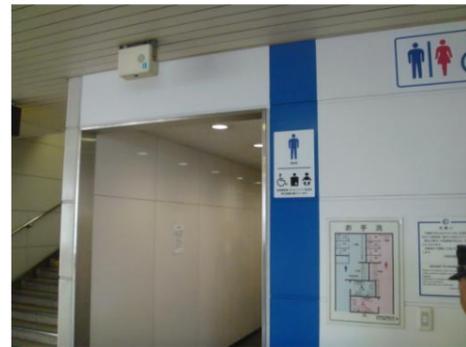
- トイレ入口に音声案内があり、ボタンを押すと音が大きくなる。また、点字案内も設置してある

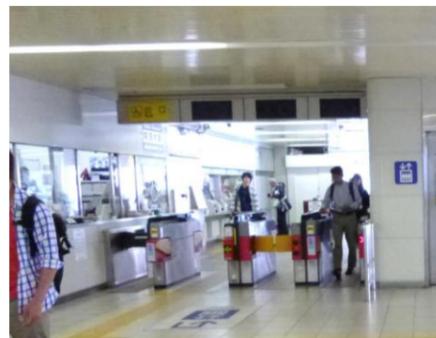
<改札>

- 車イスや大きな荷物を持った人でも通りやすい幅広の改札が設置してある

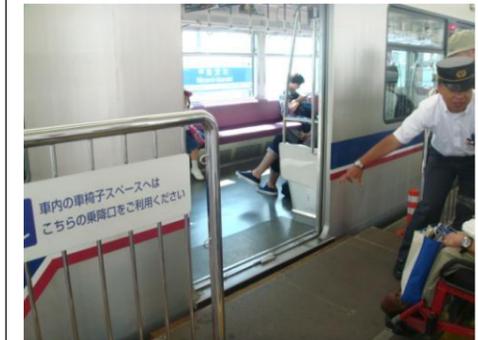
<ホーム>

- 乗降用段差解消スロープが設置されている

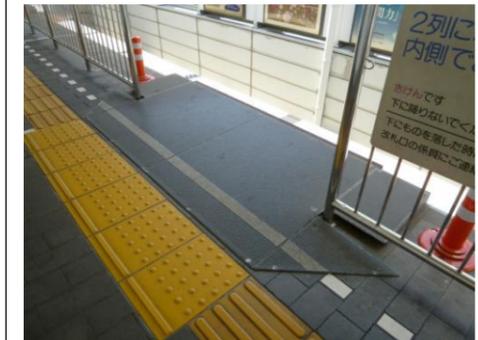
- 内方線付き点状ブロックの設置により、目の不自由な方でもホームの内側が分かる

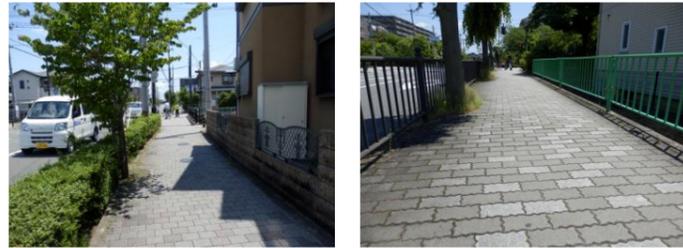
<区間②>全体

- 区間①に比べ舗装ブロックが古く道が凸凹
- 区間①に比べ歩道幅員が狭い

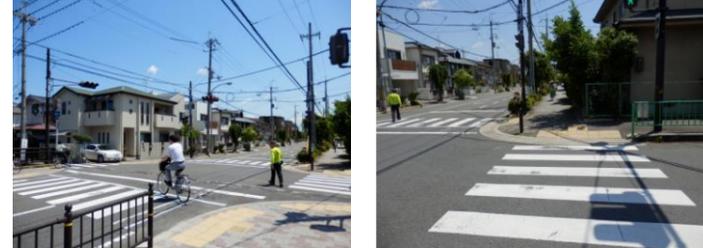
<区間②>信号交差点

- 歩車分離信号だが音響信号が無いためわかりにくい
- 交差点部の歩道たまり部分が狭く勾配がきつい
