既存樹木プロット図
S:1/1,000 (A4判)

樹木調査票

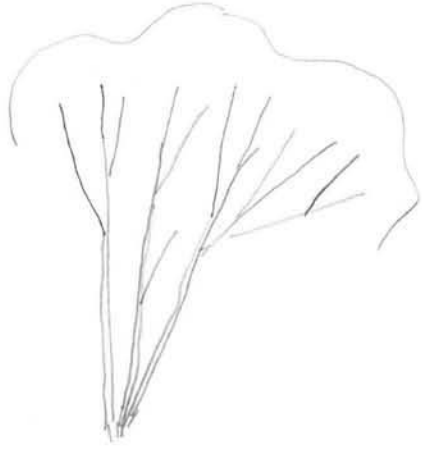
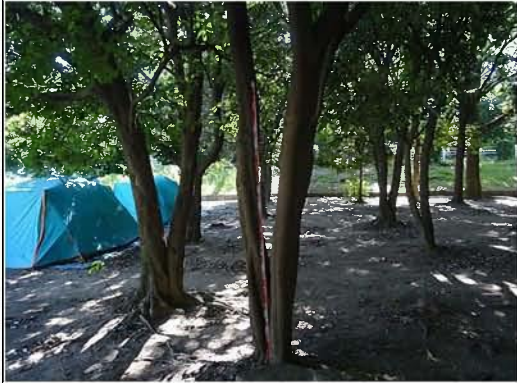
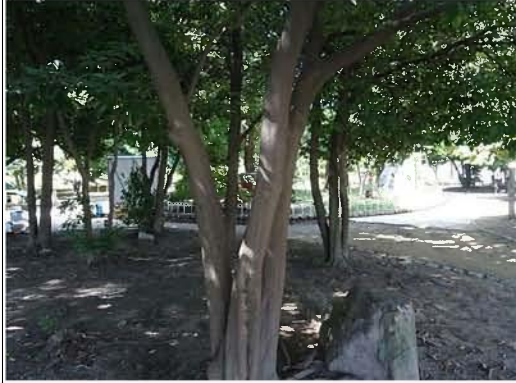
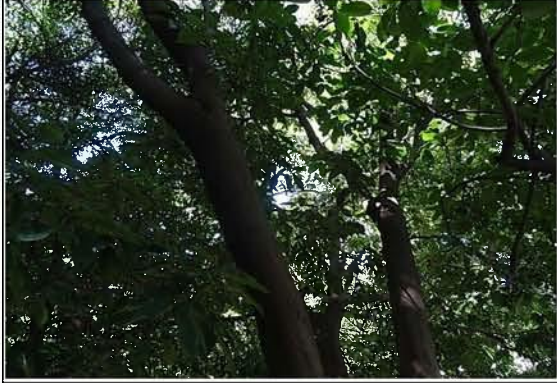
枝葉、幹、根株に大きな問題はみられない					
状況写真

西面の状況						
移植の難易	【樹木の大きさ】	小	【樹勢】	良	【樹種の特性】	中
	【コメント】	対象木の中では小型で、樹勢も問題ないが、移植後の活着は中程度である。				
備考	【樹木の大きさ】	小：胸高直径約20cm以下、樹高約8m以下、樹冠直径約4m以下		【樹勢】		
		中：胸高直径約20～30cm、樹高約8～12m、樹冠直径約4～7m		良：枝葉、幹、根株に大きな問題はみられない		
		大：胸高直径約30cm以上、樹高約12m以上、樹冠直径約7m以上		中：枝葉がやや少ない等		
		悪：枝葉が明らかに少ない、幹や根株に腐朽が目立つ等				
	【樹種の特性 出典：移植技術のワンポイントアドバイス（2001年、財団法人日本緑化センター）】					
	易：根回しや移植時期等の配慮により、移植後に活着しやすい					
	中：中間的な性質である					
	難：根回しや移植時期等を配慮しても、移植後に枯死しやすい

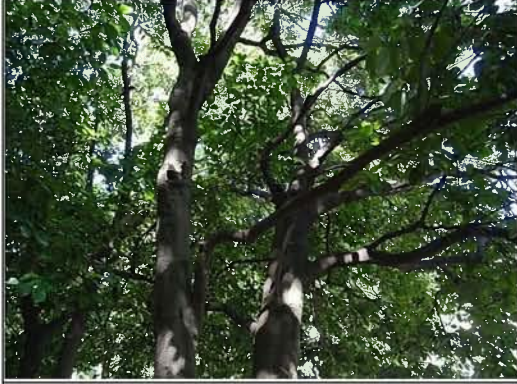
枝葉、幹、根株に大きな問題はみられない

【樹木の大きさ】	小
【樹勢】	良
【樹種の特性】	中
【コメント】	対象木の中では小型で、樹勢も問題ないが、移植後の活着は中程度である。

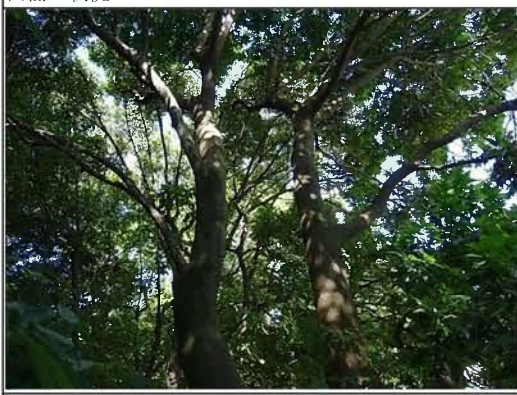
枝葉、幹、根株に大きな問題はみられない

移植の難易	【樹木の大きさ】	小
	【樹勢】	良
	【樹種の特性】	中
	【コメント】	対象木の中では小型で、樹勢も問題ないが、移植後の活着は中程度である。

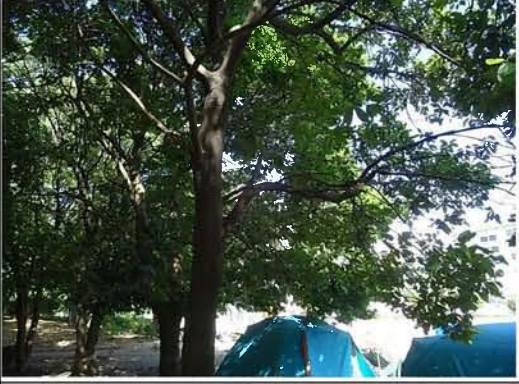
枝葉、幹、根株に大きな問題はみられない

【樹木の大きさ】	小
【樹勢】	良
【樹種の特性】	中
【コメント】	対象木の中では小型で、樹勢も問題ないが、移植後の活着は中程度である。

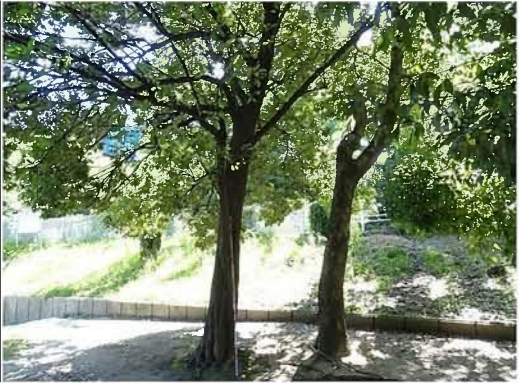
No.	樹種	胸高直径(cm)	樹高(m)	樹冠の直径(m)	記念植樹	調査日
11	アラカシ	34.8	7.5	6.0	チャーターナイト記念植樹	2018/7/9
側面スケッチ	 					
	枝葉、幹、根株に大きな問題はみられない					
状況写真	西面

北面の状況						
移植の難易	【樹木の大きさ】	中	【樹勢】	良	【樹種の特性】	中
	【コメント】	対象木の中で中間的な大きさ。樹勢は問題ないが、移植後の活着は中程度である。				
備考	【樹木の大きさ】	小：胸高直径約20cm以下、樹高約8m以下、樹冠直径約4m以下		【樹勢】		
		中：胸高直径約20～30cm、樹高約8～12m、樹冠直径約4～7m		良：枝葉、幹、根株に大きな問題はみられない		
		大：胸高直径約30cm以上、樹高約12m以上、樹冠直径約7m以上		中：枝葉がやや少ない等		
	【樹種の特性 出典：移植技術のワンポイントアドバイス（2001年、財団法人日本緑化センター）】	悪：枝葉が明らかに少ない、幹や根株に腐朽が目立つ等				
	易：根回しや移植時期等の配慮により、移植後に活着しやすい					
	中：中間的な性質である					
	難：根回しや移植時期等を配慮しても、移植後に枯死しやすい

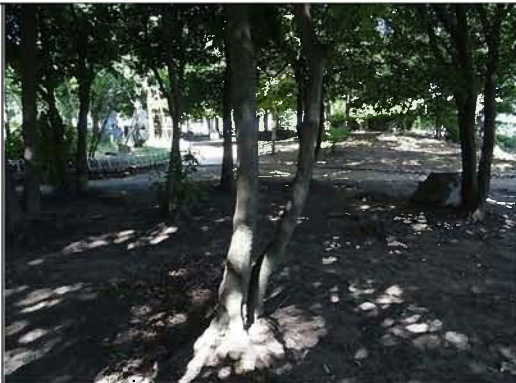
No.	樹種	胸高直径(cm)	樹高(m)	樹冠の直径(m)	記念植樹	調査日
15	アラカシ	株立2本 14.5, 11.6	4.5	4.0	チャーターナイト記念植樹	2018/7/9
側面スケッチ	  <div style="border: 1px dashed orange; padding: 5px; display: inline-block; margin-left: 20px;">やや枝葉少ない</div>					
	西面					
状況写真

西面の状況			北面の状況		
移植の難易	 					
	西面の状況					
備考	【樹木の大きさ】 小 【樹勢】 中 【樹種の特性】 中 【コメント】 対象木の中では小型だが、やや枝葉が少ない。移植後の活着は中程度。					
	【樹木の大きさ】 小：胸高直径約20cm以下、樹高約8m以下、樹冠直径約4m以下 中：胸高直径約20～30cm、樹高約8～12m、樹冠直径約4～7m 大：胸高直径約30cm以上、樹高約12m以上、樹冠直径約7m以上			【樹勢】 良：枝葉、幹、根株に大きな問題はみられない 中：枝葉がやや少ない等 悪：枝葉が明らかに少ない、幹や根株に腐朽が目立つ等		
【樹種の特性】 出典：移植技術のワンポイントアドバイス（2001年、財団法人日本緑化センター） 易：根回しや移植時期等の配慮により、移植後に活着しやすい 中：中間的な性質である 難：根回しや移植時期等を配慮しても、移植後に枯死しやすい

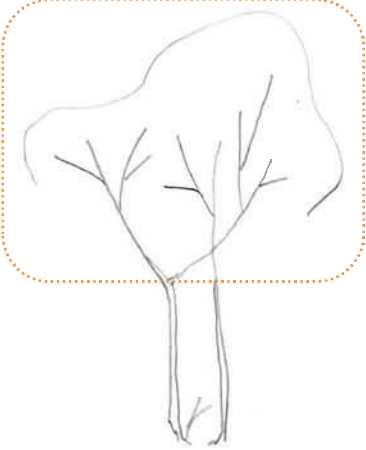
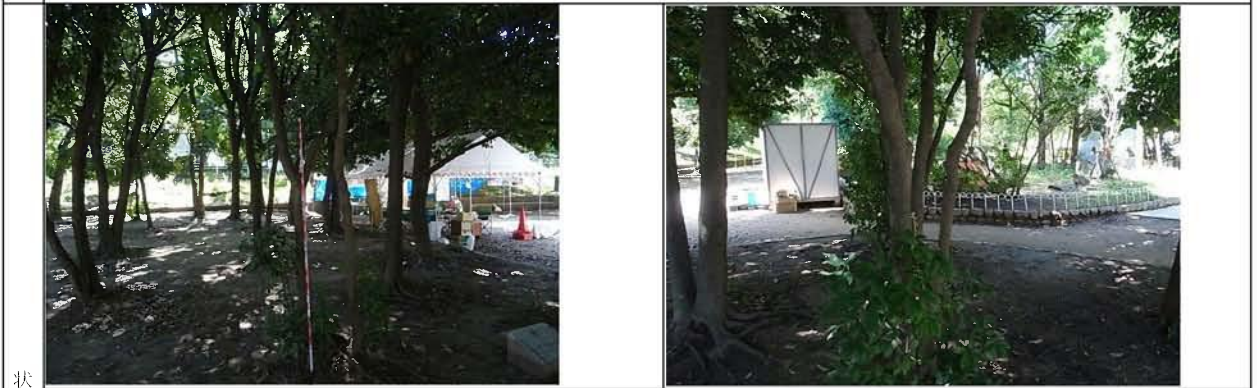
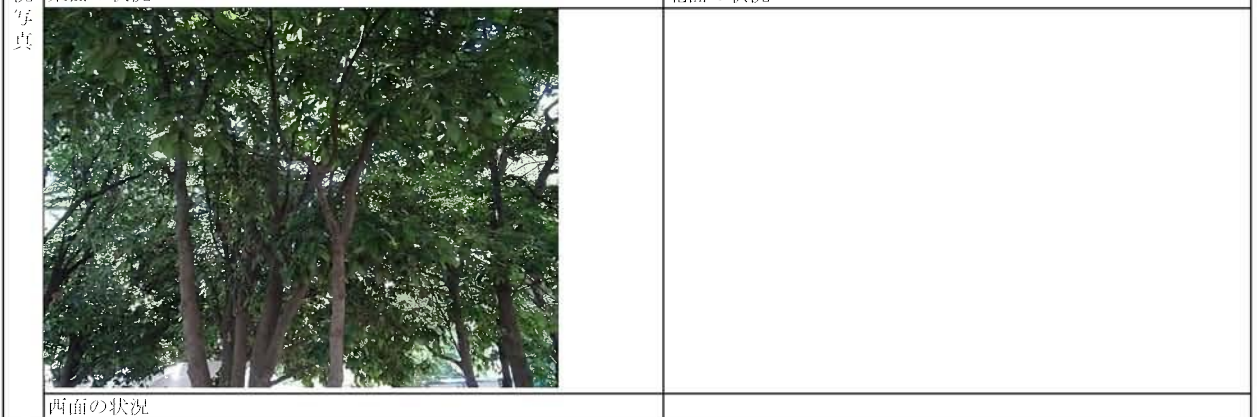
やや枝葉少ない

移植の難易	<p>【樹木の大きさ】 小</p> <p>【樹勢】 中</p> <p>【樹種の特性】 中</p> <p>【コメント】 対象木の中では小型だが、やや枝葉が少ない。移植後の活着は中程度。</p>
-------	---

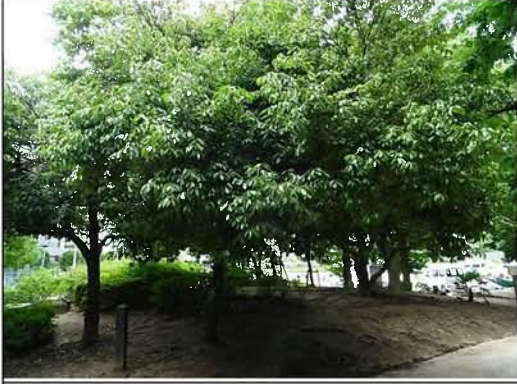
枝葉、幹、根株に大きな問題はみられない

移植の難易	<p>【樹木の大きさ】 小</p> <p>【樹勢】 良</p> <p>【樹種の特性】 中</p> <p>【コメント】 対象木の中では小型で、樹勢も問題ないが、移植後の活着は中程度である。</p>
-------	---

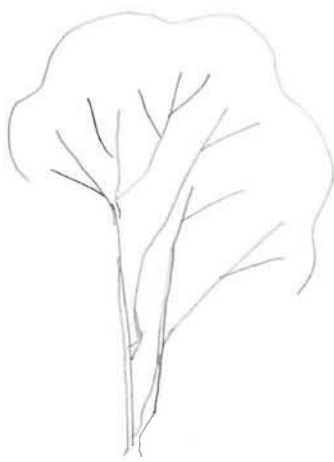
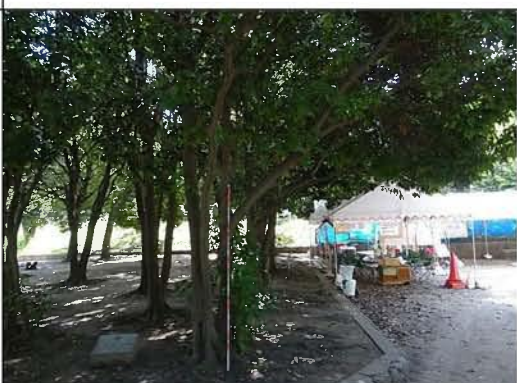
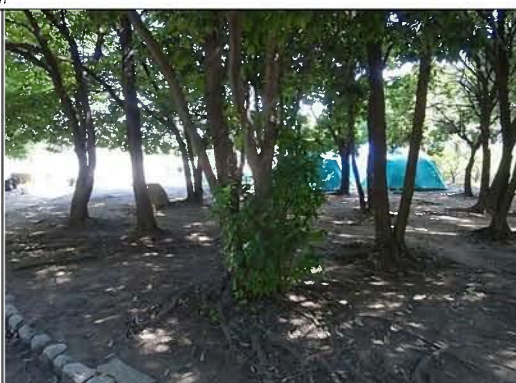
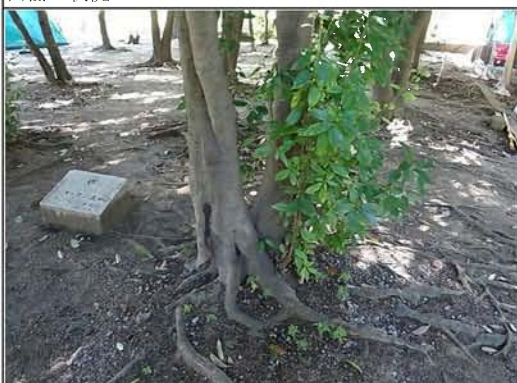
枝葉、幹、根株に大きな問題はみられない					
状況写真	西面の状況			南面の状況

移植の難易	【樹木の大きさ】	小	【樹勢】	良	【樹種の特性】	中
	【コメント】	対象木の中では小型で、樹勢も問題ないが、移植後の活着は中程度である。				
備考	【樹木の大きさ】	小：胸高直径約20cm以下、樹高約8m以下、樹冠直径約4m以下 中：胸高直径約20～30cm、樹高約8～12m、樹冠直径約4～7m 大：胸高直径約30cm以上、樹高約12m以上、樹冠直径約7m以上		【樹勢】	良：枝葉、幹、根株に大きな問題はみられない 中：枝葉がやや少ない等 悪：枝葉が明らかに少ない、幹や根株に腐朽が目立つ等	
	【樹種の特性 出典：移植技術のワンポイントアドバイス（2001年、財団法人日本緑化センター）】	易：根回しや移植時期等の配慮により、移植後に活着しやすい 中：中間的な性質である 難：根回しや移植時期等を配慮しても、移植後に枯死しやすい

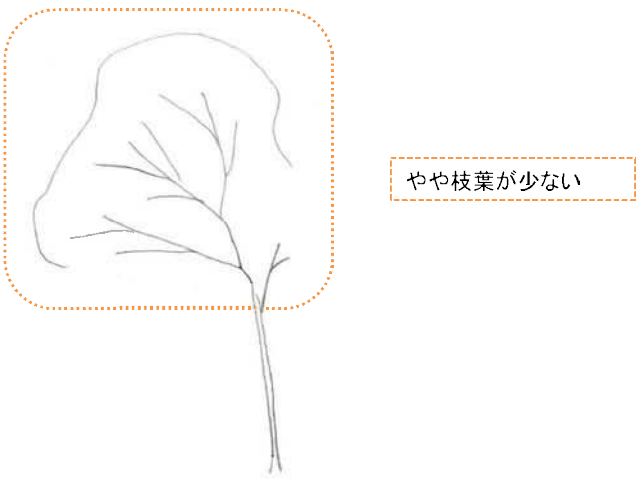
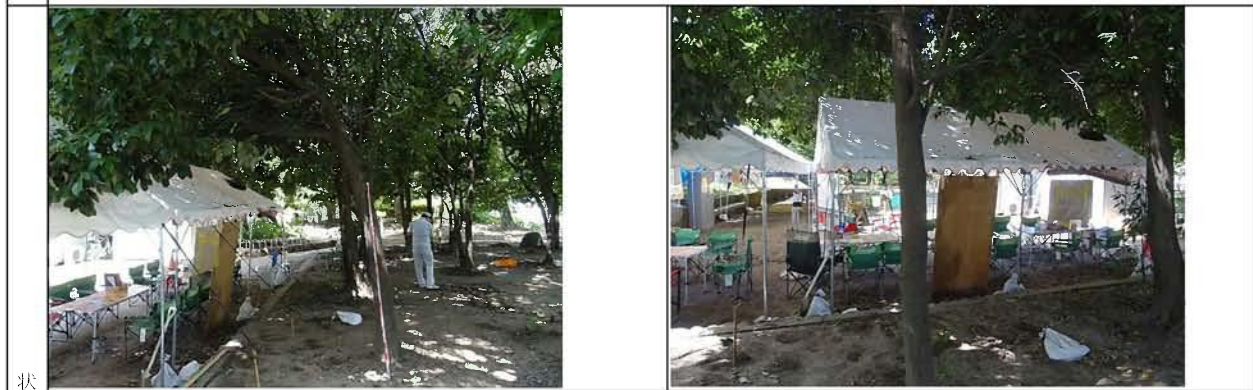
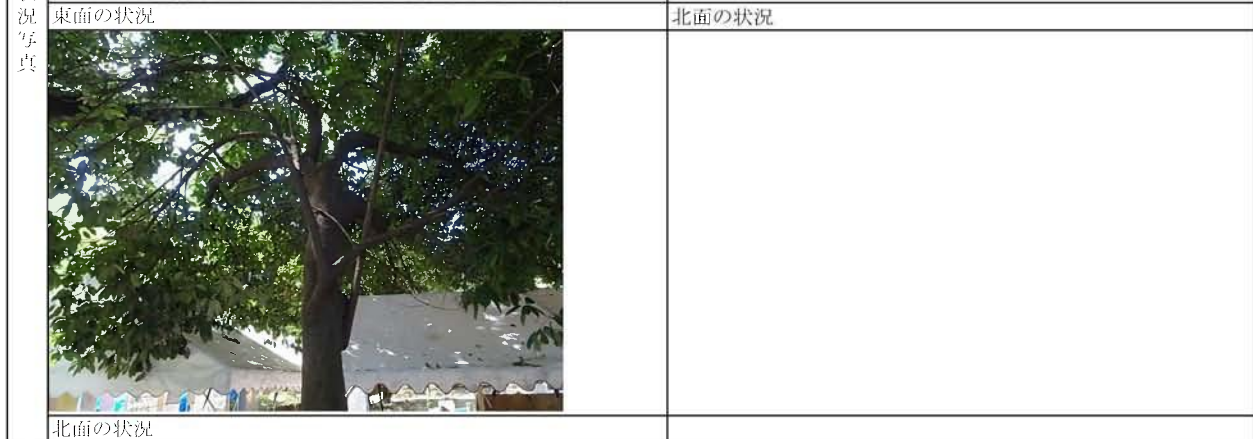
やや枝葉が少ない

【樹木の大きさ】	小
【樹勢】	中
【樹種の特性】	中
【コメント】	対象木の中では小型だが、やや枝葉が少ない。移植後の活着は中程度。

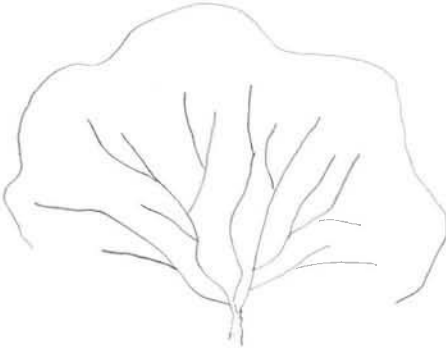
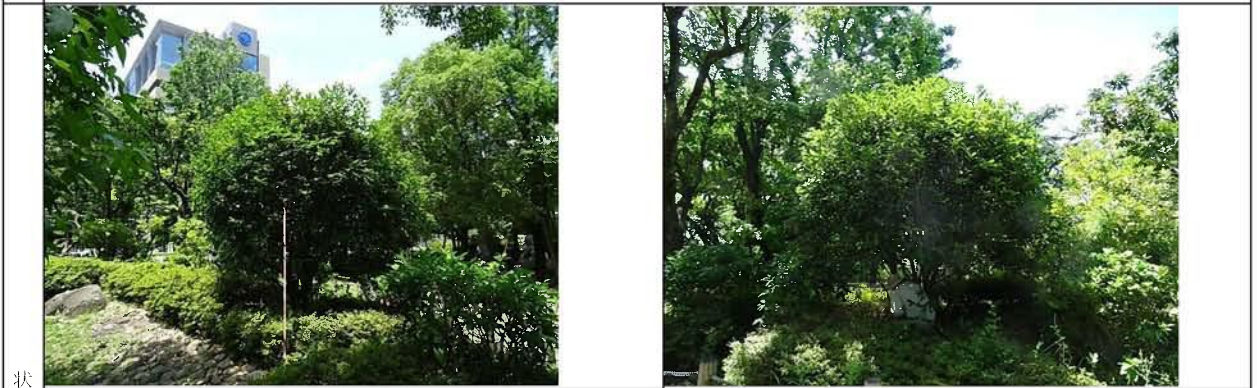
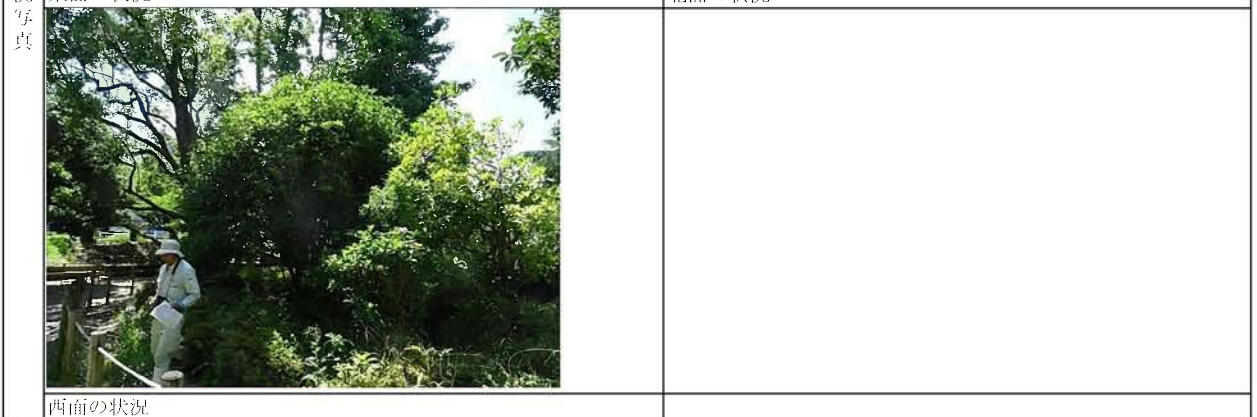
枝葉、幹、根株に大きな問題はみられない

移植の難易	【樹木の大きさ】	小
	【樹勢】	良
	【樹種の特性】	中
	【コメント】	対象木の中では小型で、樹勢も問題ないが、移植後の活着は中程度である。

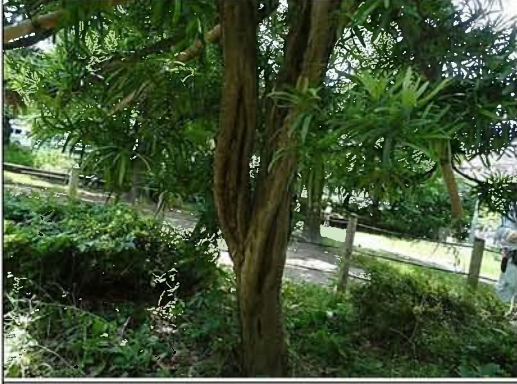
枝葉、幹、根株に大きな問題はみられない

移植の難易	<p>【樹木の大きさ】 小</p> <p>【樹勢】 良</p> <p>【樹種の特性】 中</p> <p>【コメント】 対象木の中では小型で、樹勢も問題ないが、移植後の活着は中程度である。</p>
-------	---

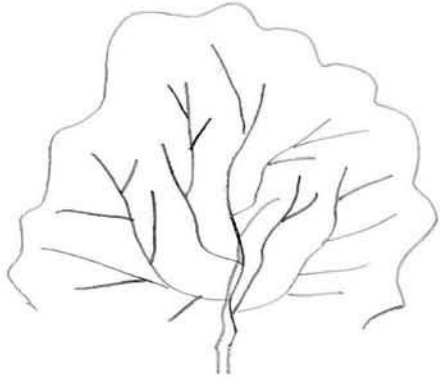
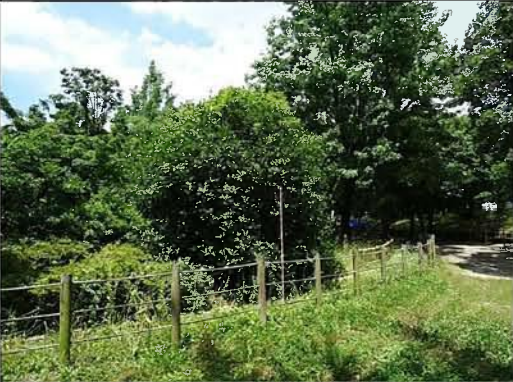
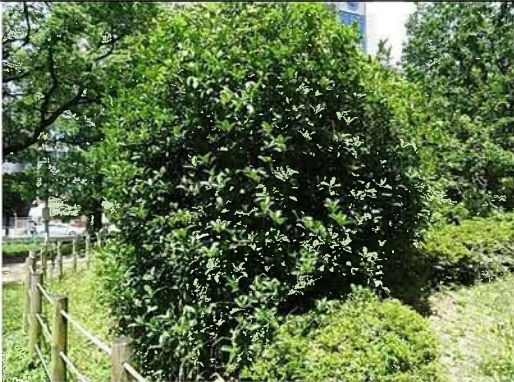
枝葉、幹、根株に大きな問題はみられない					
状況 写真	西面

西面の状況			東面の状況		
移植 の 難 易	【樹木の大きさ】 小 【樹勢】 良 【樹種の特性】 中 【コメント】 対象木の中では小型で、樹勢も問題ないが、移植後の活着は中程度である。					
	備考	【樹木の大きさ】 小：胸高直径約20cm以下、樹高約8m以下、樹冠直径約4m以下 中：胸高直径約20～30cm、樹高約8～12m、樹冠直径約4～7m 大：胸高直径約30cm以上、樹高約12m以上、樹冠直径約7m以上			【樹勢】 良：枝葉、幹、根株に大きな問題はみられない 中：枝葉がやや少ない等 悪：枝葉が明らかに少ない、幹や根株に腐朽が目立つ等	
【樹種の特性 出典：移植技術のワンポイントアドバイス（2001年、財団法人日本緑化センター）】 易：根回しや移植時期等の配慮により、移植後に活着しやすい 中：中間的な性質である 難：根回しや移植時期等を配慮しても、移植後に枯死しやすい

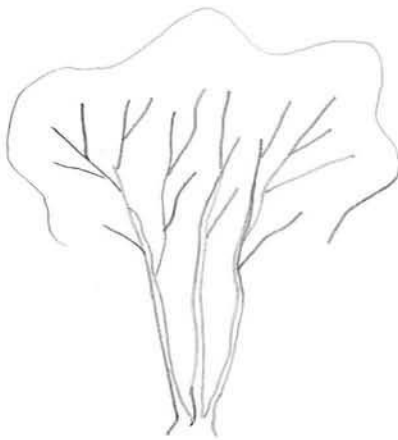
枝葉、幹、根株に大きな問題はみられない

移植の難易	【樹木の大きさ】	中
	【樹勢】	良
	【樹種の特性】	中
	【コメント】	対象木の中で中間的な大きさ。樹勢は問題ないが、移植後の活着は中程度である。
