平成 31 年 1 月 28 日

## 住宅用太陽光発電システムに起因した住宅の火災事故に注意！

ー太陽電池モジュールの設置形態等によって火災リスクが異なります！ー

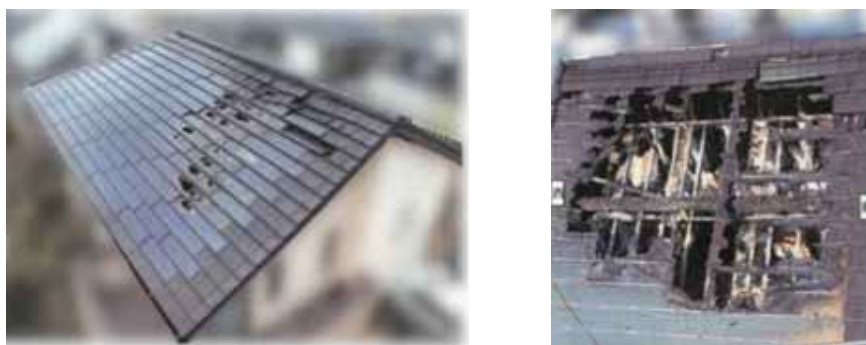
居住者がベランダで洗濯物を取り込もうとした際、異臭がありパチパチと音がしたため、周囲を確認したところ、軒先から煙が出ているのを発見し、119 番通報した。屋根（南面及び北面の一部）と屋根裏及びモジュールが焼損した。（写真 1）

写真 1 屋根の被災状況（右はモジュール撤去後）

出火原因については、「モジュール付近にて何らかの要因により接触不良を起こしたため発熱、時間経過と共に発炎し、屋根材へ延焼屋根裏を覆い屋根むな〈棟〉まで達したものと推定する。」等の推定が調査機関等によりされている<sup>4</sup>。

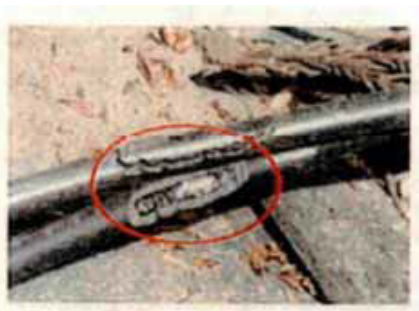
出火原因については、「当該製品の配線を、小動物がかじったことから、漏電が生じてスパークが発生し、堆積していた落ち葉に着火して、出火に至ったものと考えられる。」等の推定が調査機関等によりされている。(写真 3)

写真 3 小動物が噛んだと思われる  
ケーブルの損傷箇所

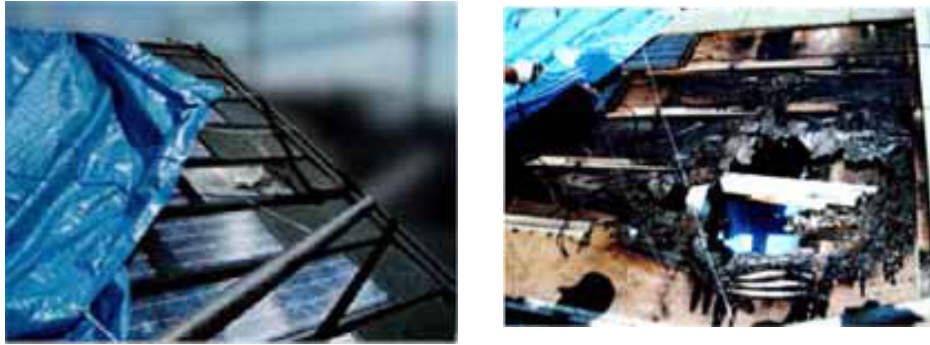
居住者が住宅の 2 階に在宅中、パチパチと音がし、窓を開けると異臭を感じたが、自宅の異臭とは思わずにいたところ、その後、近隣住民から屋根の発煙を知らされ、消防機関に通報した。屋根裏 10 m<sup>2</sup>及びモジュール 7 枚が焼損した。(写真 4)

写真4 屋根の被災状況（右はモジュール撤去後）

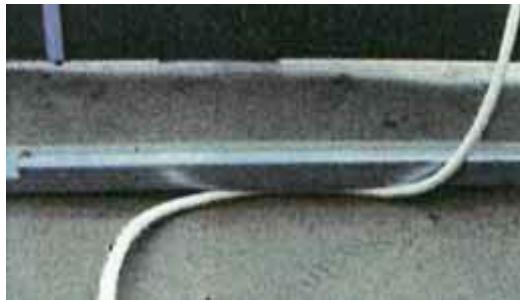
出火原因については、「本製品の施工時に出力ケーブルが取付け架台に挟み込まれ、他の箇所においても同様の挟み込みが発生したため、施工後の気象現象（積雪、地震、温度変化等）による荷重、振動、応力等により挟み込まれた箇所の絶縁劣化が進行し、発電量が最大となったときに絶縁破壊<sup>5</sup>したことで取付け架台を電路とした短絡回路が形成され、過大電流が流れたことで発熱して出火に至ったものと推定される。」等の推定が調査機関等によりされている。（写真5）

写真5 モジュール固定金具下へのケーブルの挟み込み箇所

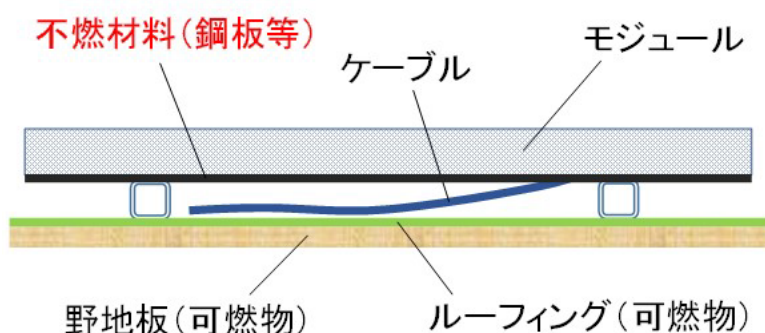
### ③「鋼板等付帯型」

モジュールとルーフィングの間は、鋼板等により遮られているため、調査委員会の調査対象において、モジュールから野地板へ延焼した火災事故等は発生していません。しかし、モジュールの下へのケーブルの挟み込み等の原因により、ケーブルが発火した場合にはルーフィング及び野地板へ延焼する可能性が考えられます。

「鋼板等付帯型」は、モジュールの下へのケーブルの挟み込み等で、ケーブルが発火した場合にはルーフィング及び野地板へ延焼する可能性が考えられます。ケーブルの挟み込み等を防ぎ、またルーフィング上にケーブルを可能な限り敷かないような構

造に変更することで、ルーフィング及び野地板へ延焼する火災発生リスクを低減することができます。

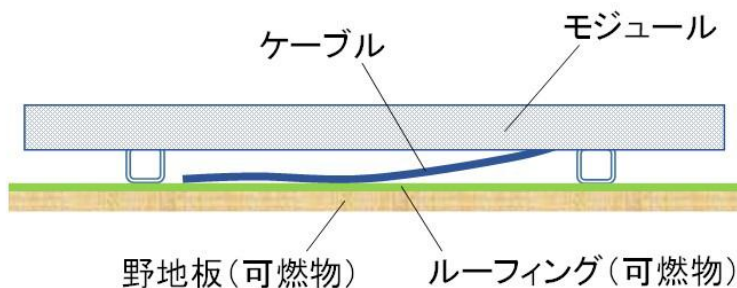
### ④「鋼板等なし型」

裏面に鋼板がないモジュールをルーフィング上に設置するタイプです。モジュール及びケーブルとルーフィングの間に遮るものがないため、モジュール又はケーブルが発火した場合、野地板へ延焼する可能性が考えられます。

「鋼板等なし型」は、モジュール又はケーブルが発火した場合に、ルーフィング及び野地板へ延焼する可能性が考えられるため、「屋根置き型」又は「鋼板等敷設型」へ変更することで、火災発生リスクを低減することができます。
