4 - 3 ルートウォッチング

重点整備地区内における特定旅客施設（阪急南茨木駅）内および旅客施設から改札、駅前広場を経て公共施設等に至る経路（特定経路）について、当事者の方々を中心にその状況を実際に歩いて調査し、バリアフリー化推進の視点から点検する。

4 - 3 - 2 結果

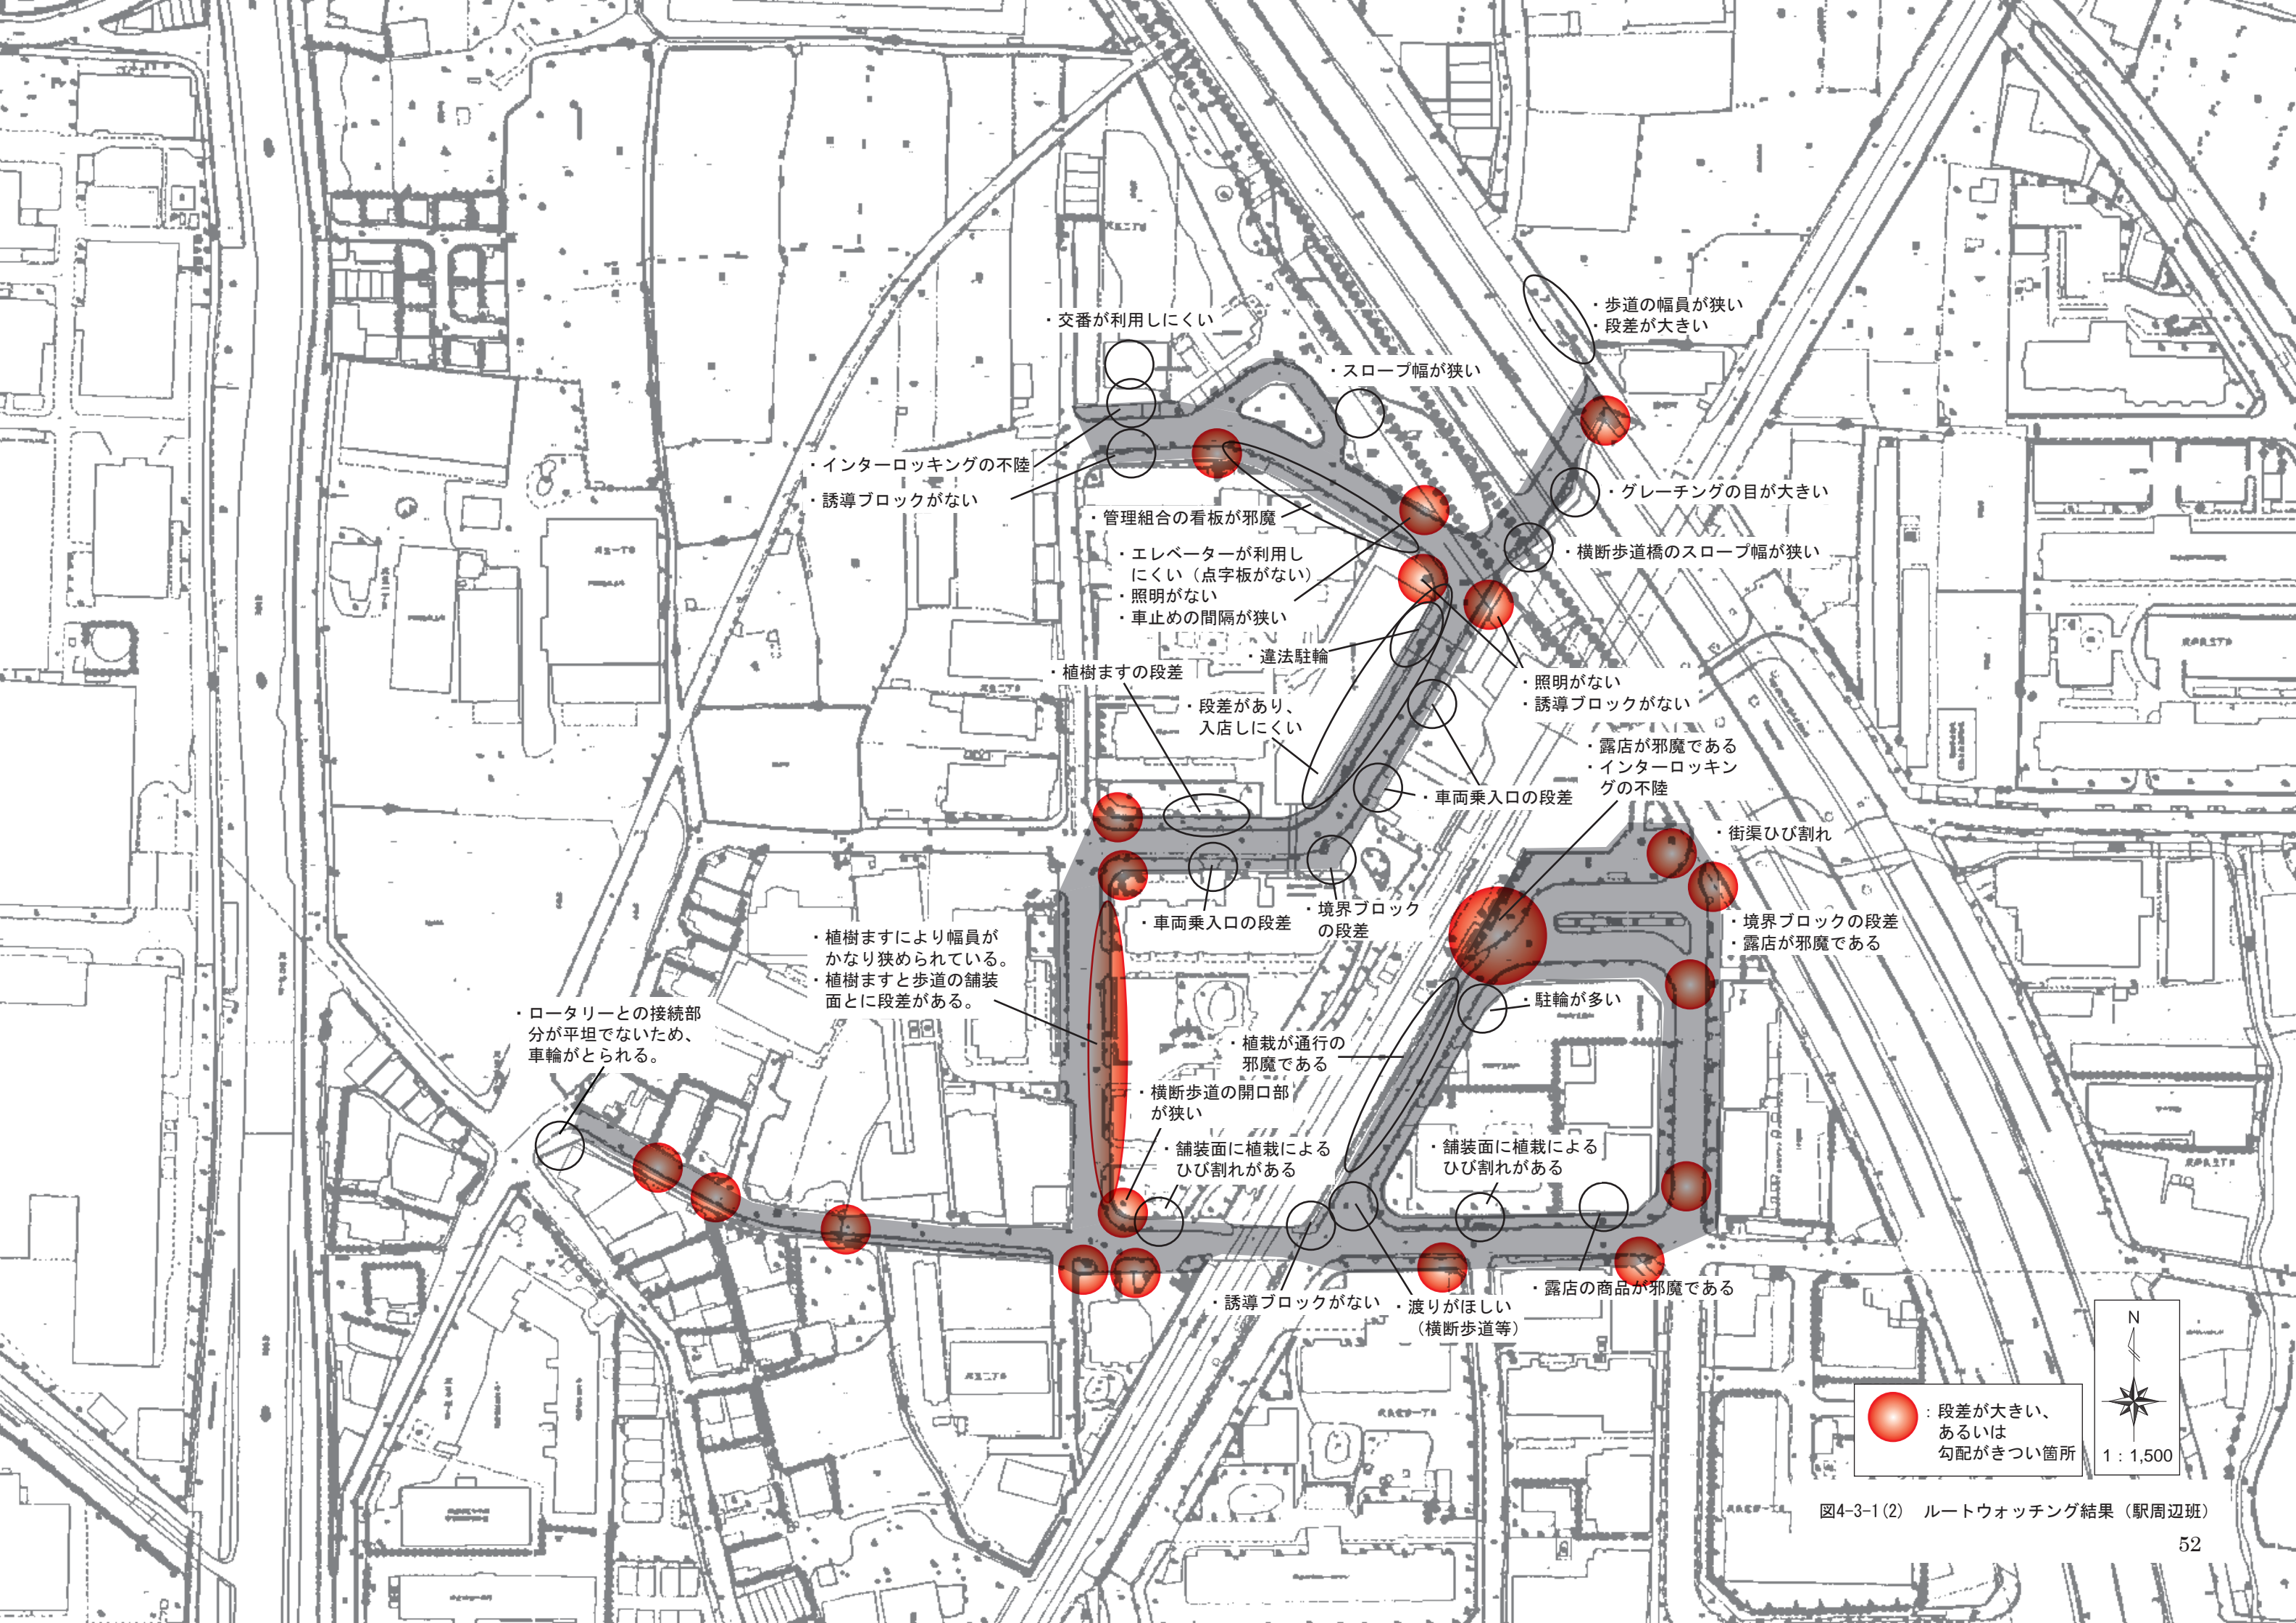
図4-3-1(2) ルートウォッチング結果(駅周辺班)

・交番が利用しにくい

・歩道の幅員が狭い
・段差が大きい

・スロープ幅が狭い

・インターロッキングの不陸
・誘導ブロックがない

・グレーチングの目が大きい

・管理組合の看板が邪魔

・横断歩道橋のスロープ幅が狭い

・エレベーターが利用しにくい(点字板がない)
・照明がない
・車止めの間隔が狭い

・植樹ますの段差

・違法駐輪

・照明がない
・誘導ブロックがない

・段差があり、入店しにくい

・露店が邪魔である
・インターロッキングの不陸

・車両乗入口の段差

・街渠ひび割れ

・境界ブロックの段差

・境界ブロックの段差
・露店が邪魔である

・植樹ますにより幅員がかなり狭められている。
・植樹ますと歩道の舗装面とに段差がある。

・ロータリーとの接続部分が平坦でないため、車輪がとられる。

・駐輪が多い

・植栽が通行の邪魔である

・横断歩道の開口部が狭い

・舗装面に植栽によるひび割れがある

・誘導ブロックがない

・渡りがほしい(横断歩道等)

・露店の商品が邪魔である

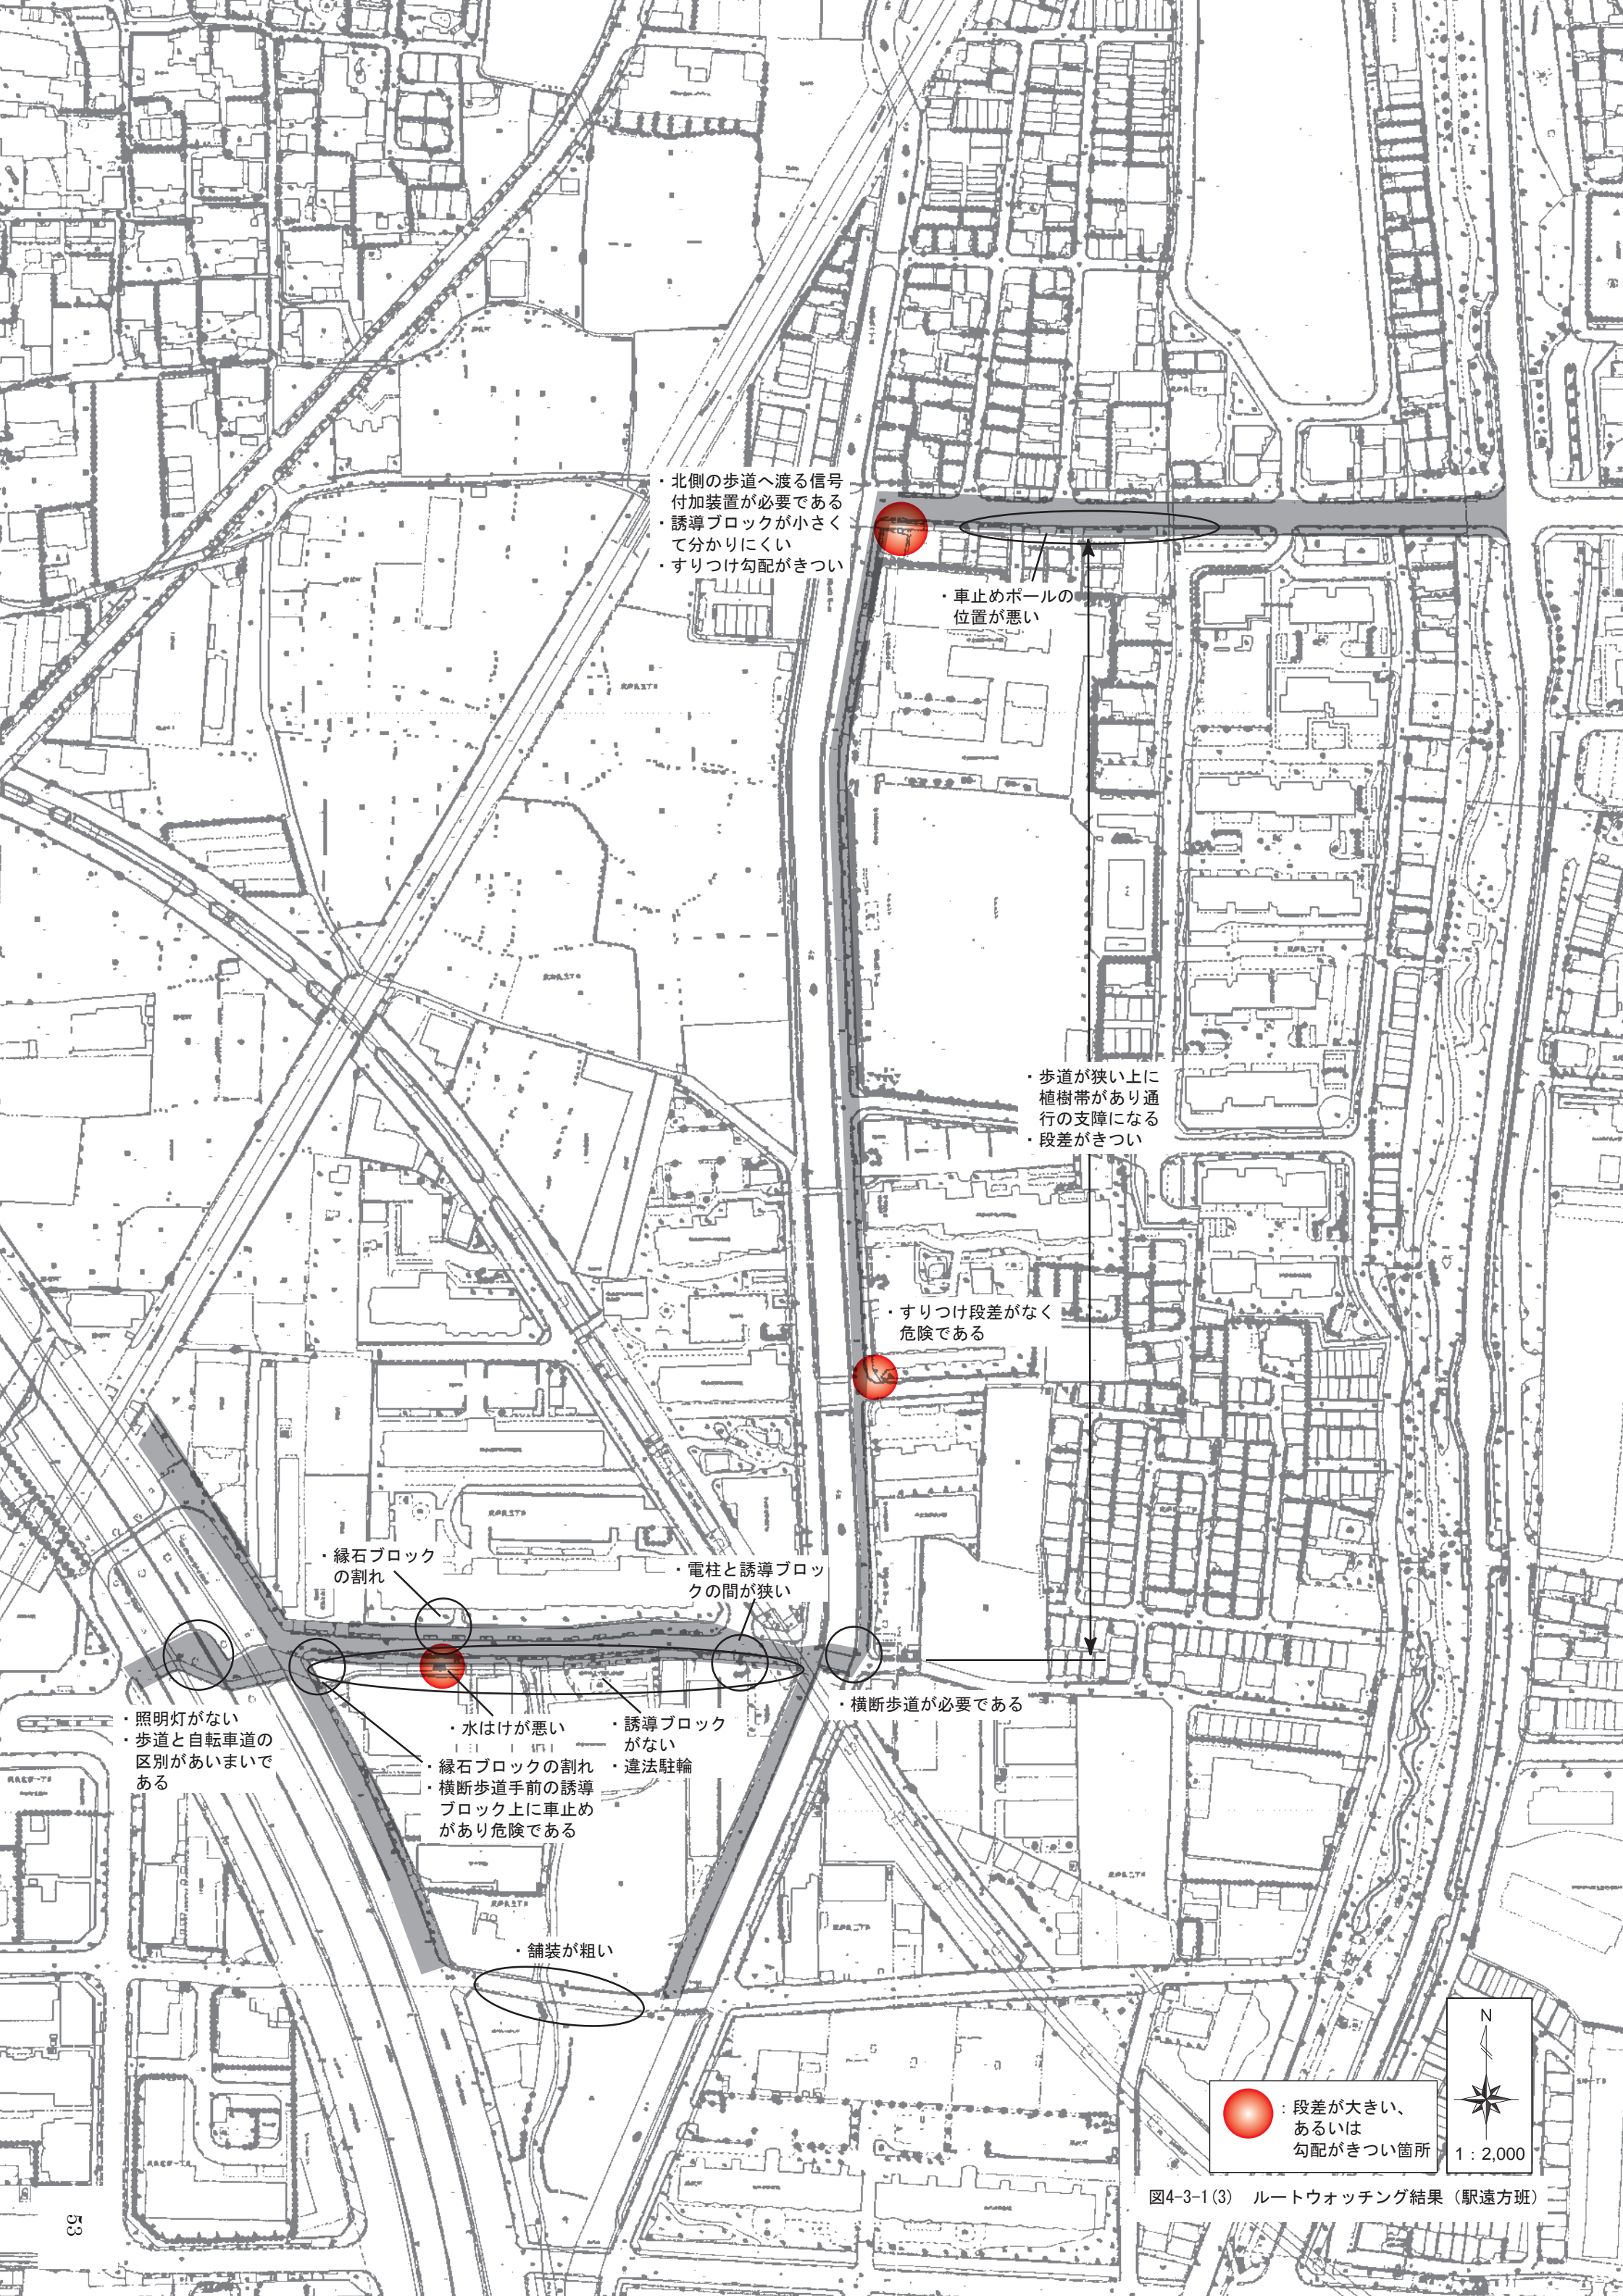
図4-3-1(3) ルートウォッチング結果 (駅遠方班)

- ・北側の歩道へ渡る信号付加装置が必要である
- ・誘導ブロックが小さくて分かりにくい
- ・すりつけ勾配がきつい

・車止めポール
の位置が悪い

- ・歩道が狭い上に植樹帯があり通行の支障になる
- ・段差がきつい

・すりつけ段差がなく危険である

・縁石ブロックの割れ

・電柱と誘導ブロックの間が狭い

- ・照明灯がない
- ・歩道と自転車道の区別があいまいである

- ・水はけが悪い
- ・縁石ブロックの割れ
- ・横断歩道手前の誘導ブロック上に車止めがあり危険である

- ・誘導ブロックがない
- ・違法駐輪

・横断歩道が必要である

・舗装が粗い
