I PMの取り組みと課題

青木 愛美

1 はじめに

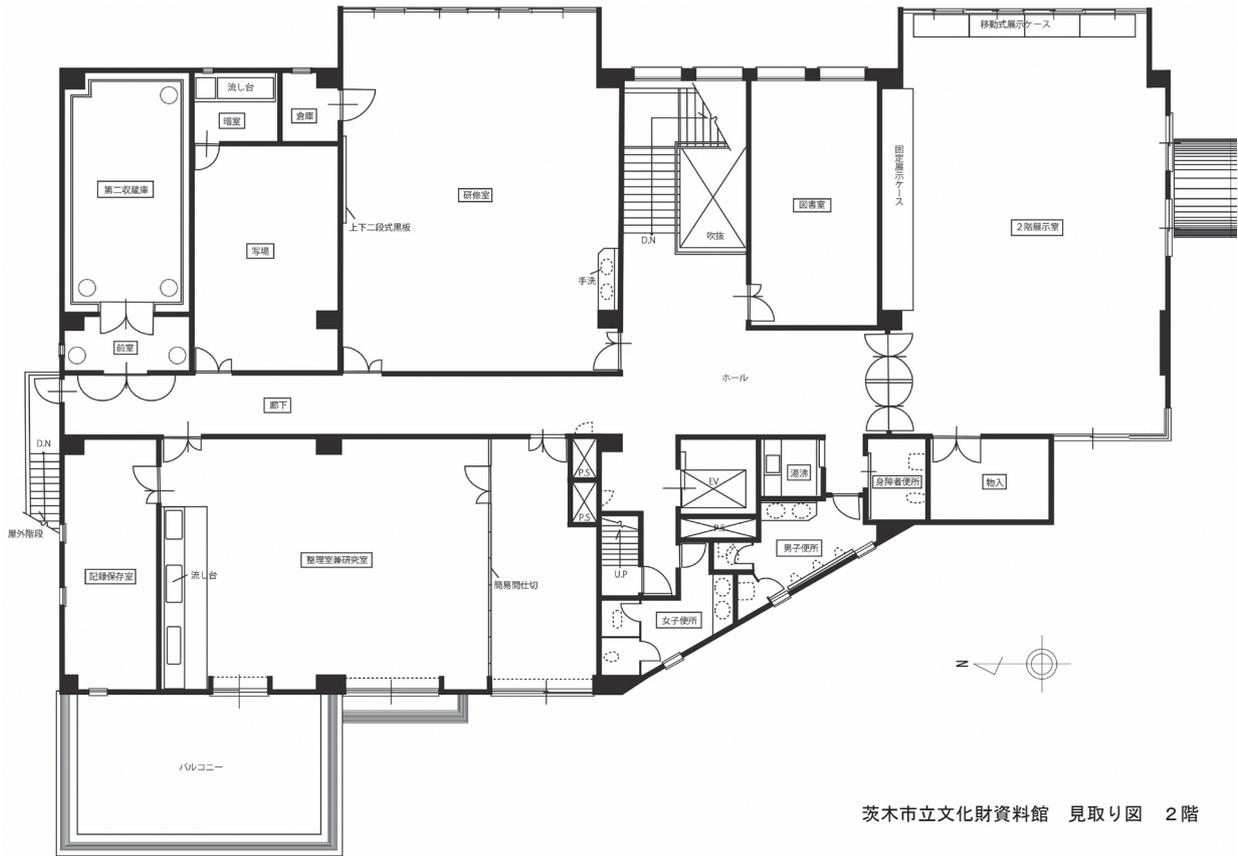
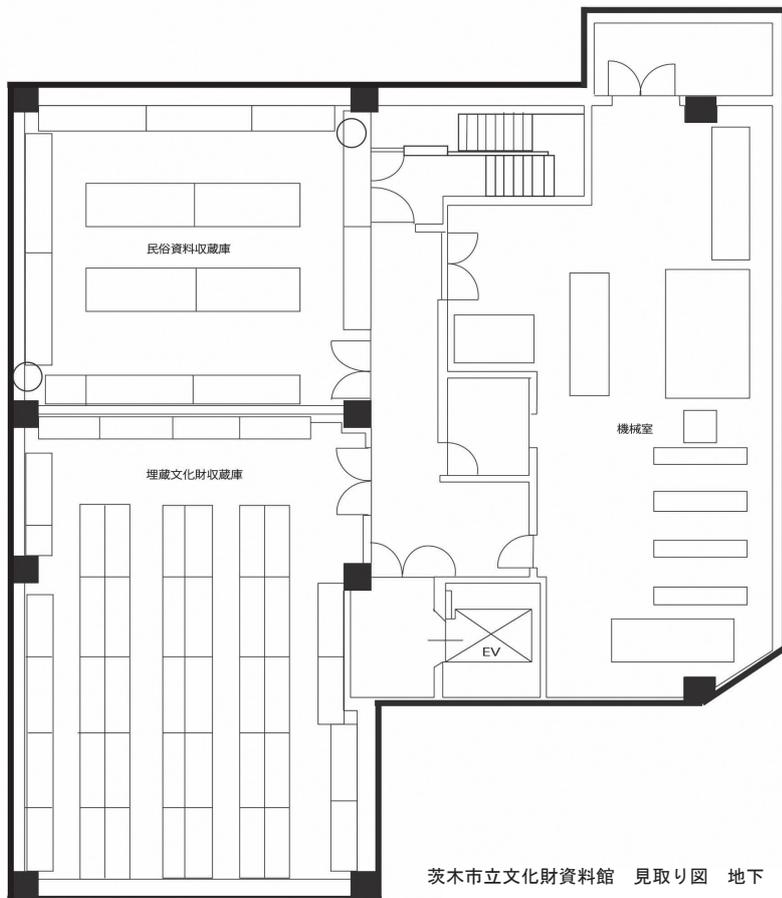
図1 (トラップ設置位置は○で示す)

まず初めに導入した平成30年度について、調査期間を平成30年（2018年）7月1日から平成31年（2019年）3月31日までとし、トラップ個数については、計7つ、設置調査場所を第2収蔵庫（特別収蔵庫）3か所、第2収蔵庫（特別収蔵庫）前室2か所、第1収蔵庫（民俗資料）2か所とした（図1）。

茨木市立文化財資料館 見取り図 2階

茨木市立文化財資料館 見取り図 地下

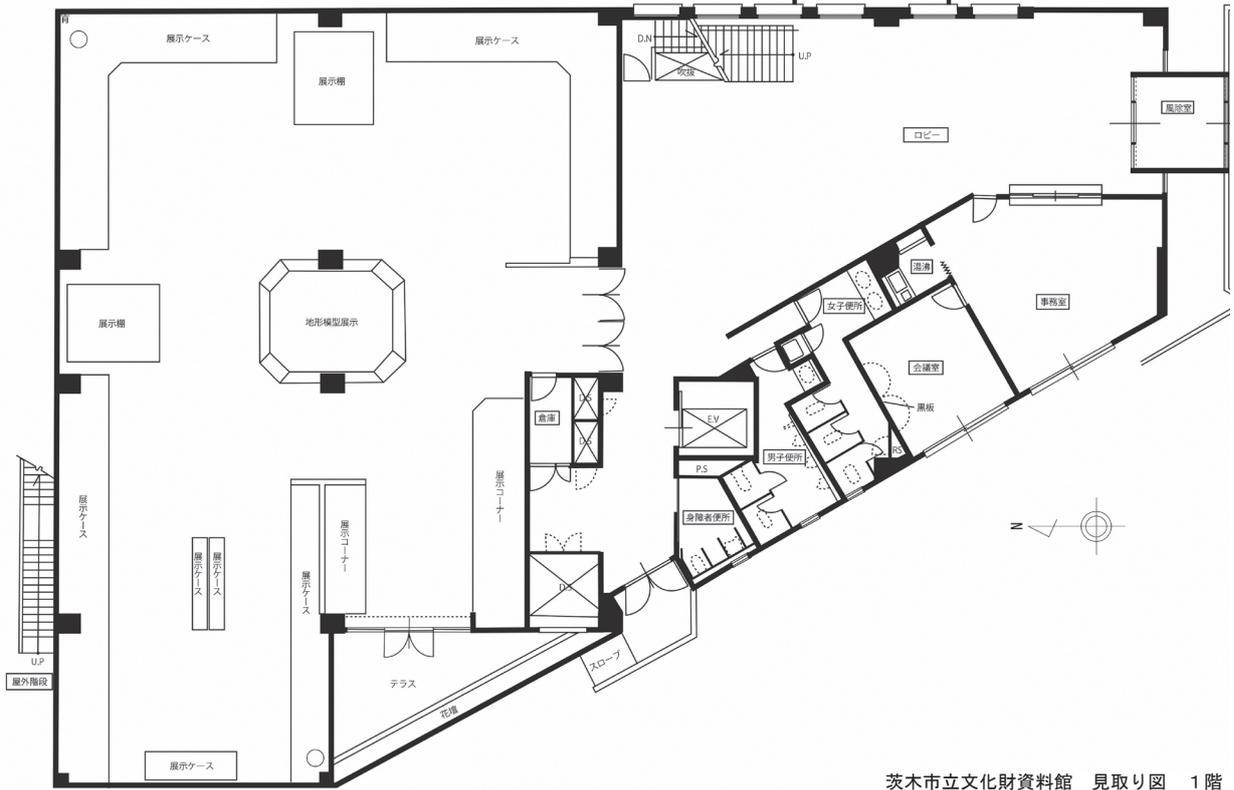
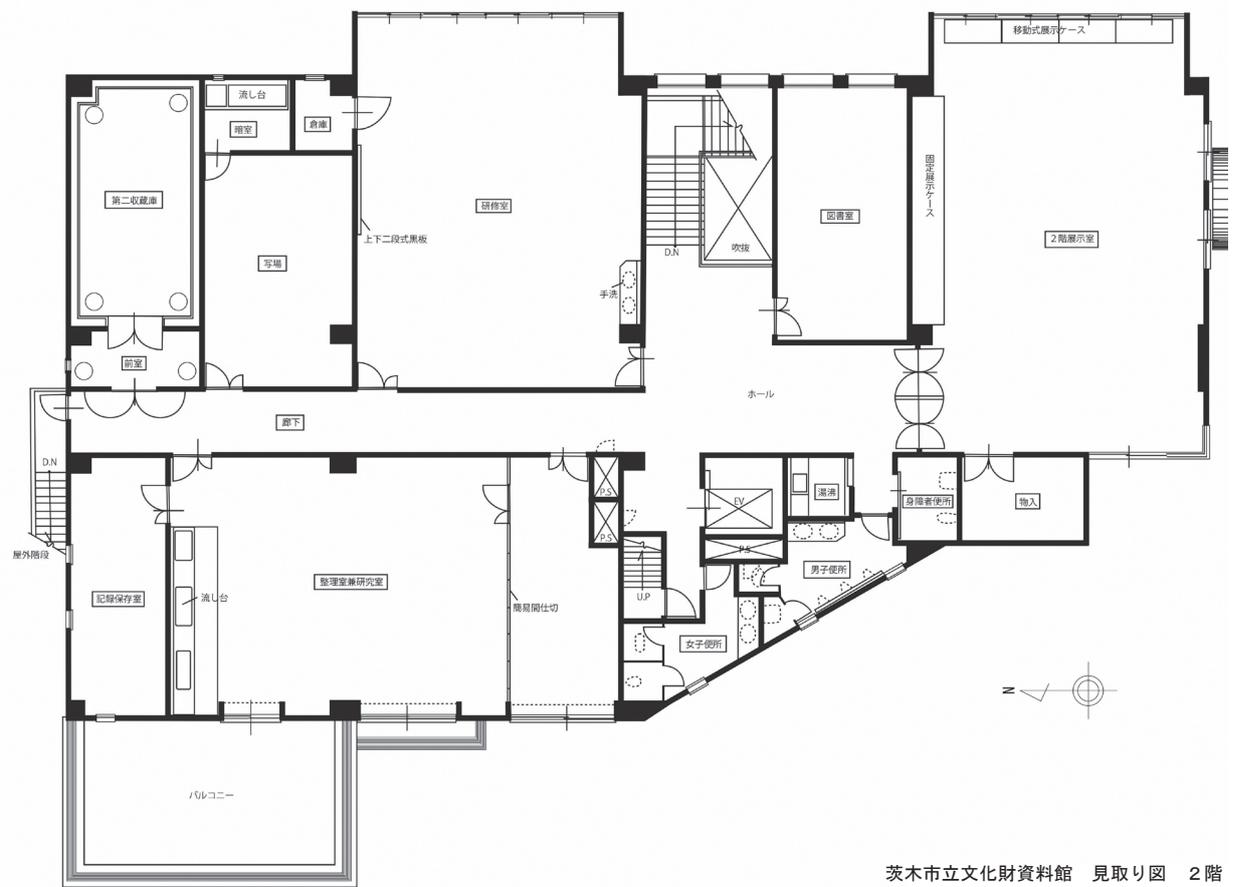
図2 (1) (トラップ設置位置は○で示す)

翌年度においては、平成31年（2019年）4月25日から令和2年（2020年）3月31日を調査期間とし、第2収蔵庫（特別収蔵庫）4か所、第2収蔵庫（特別収蔵庫）前室2か所、第1収蔵庫6か所（埋蔵収蔵庫2か所、民俗収蔵庫4か所）、常設展示室1階2か所（ウォールケース内）、計14か所にトラップを設置した（図2）。

茨木市立文化財資料館 見取り図 1階

茨木市立文化財資料館 見取り図 2階

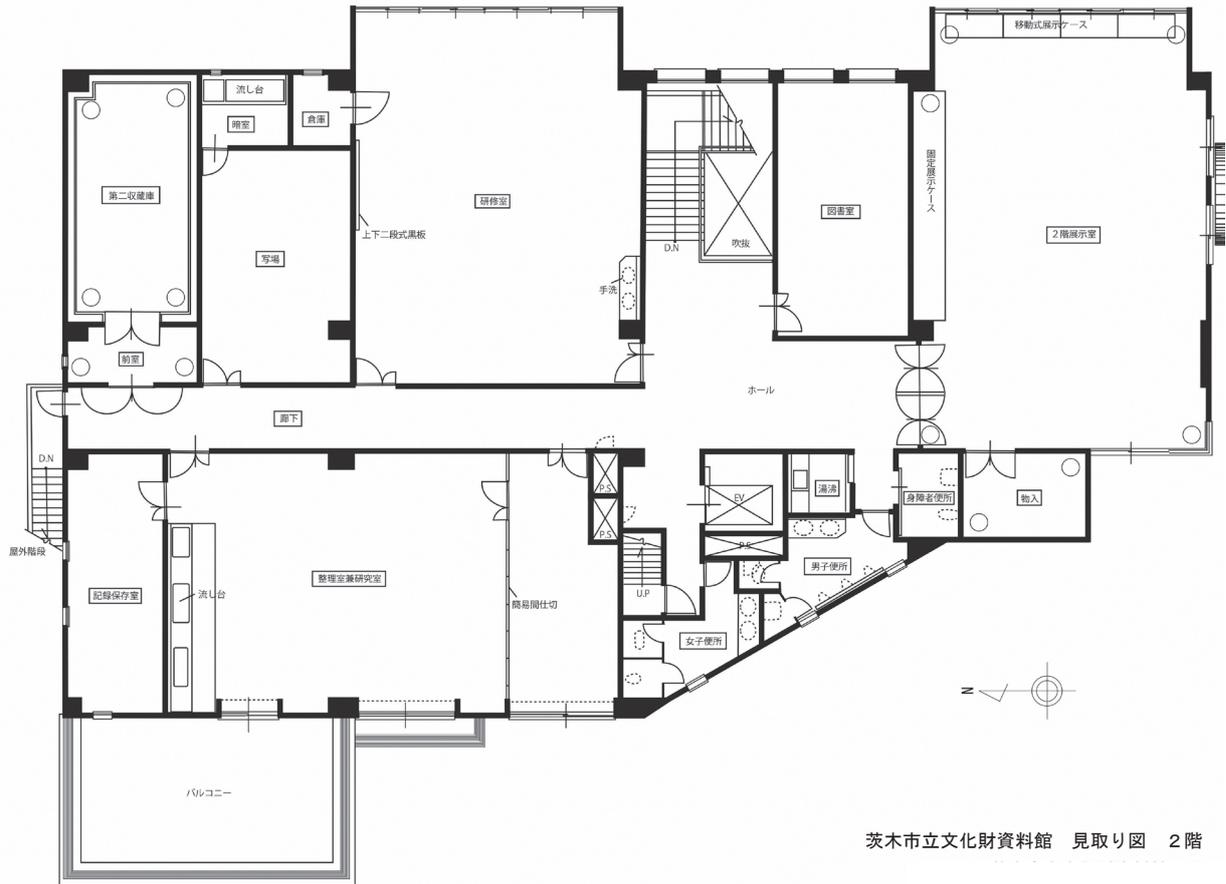
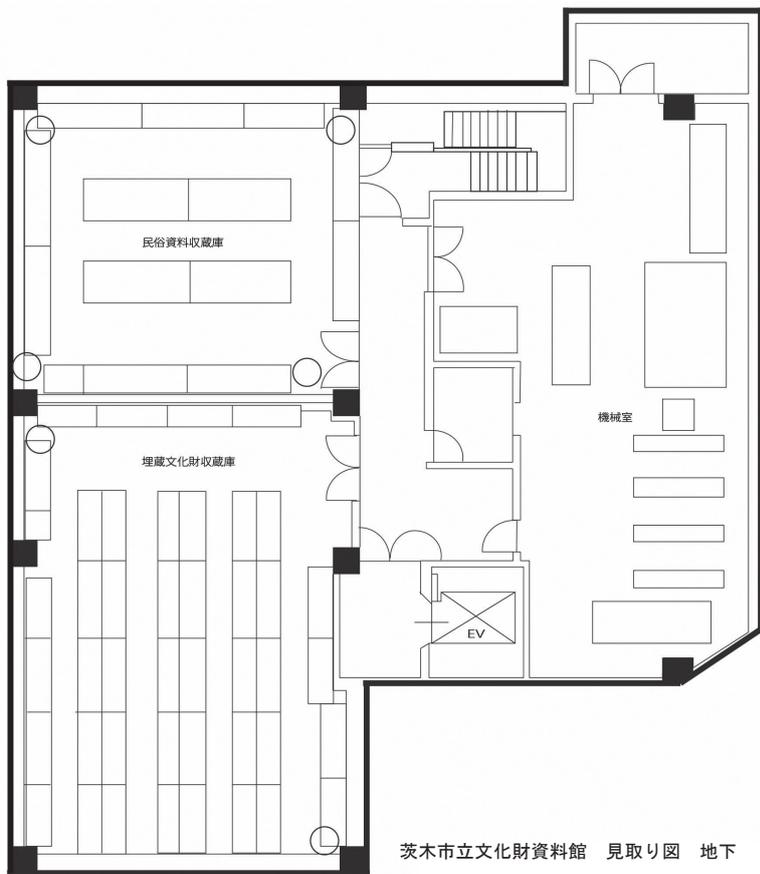
図3 (2) (トラップ設置位置は○で示す)

茨木市立文化財資料館 見取り図 2階

茨木市立文化財資料館 見取り図 地下

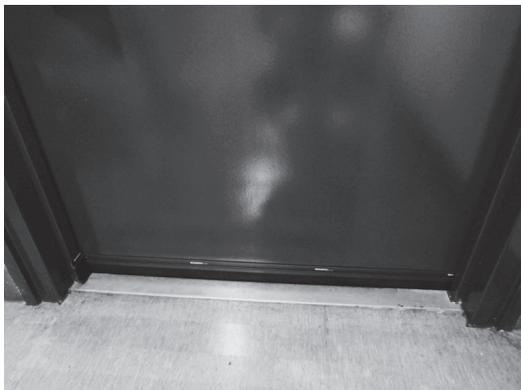
写真 1 2階非常口扉
ドア隙間対策用ブラシ設置

第2収蔵庫（特別収蔵庫）同様、前室においても毎月の清掃作業を徹底している。第2収蔵庫（特別収蔵庫）のすぐ隣には非常口があり、非常口扉からのシミ目の侵入が考えられた。そのため本年度に行った一つ目の対策として、非常口扉前と第2収蔵庫（特別収蔵庫）扉前の床に両面テープを設置、7月から9月の間経過観察を行った。目視で確認できたシミ目については発見時すぐに回収、両面テープの貼り換え作業を行った。経過観察期間中に両面テープ上で確認したシミ目は3匹であり、外に隣接する非常口扉前に捕獲が確認できたことから、外からの侵入を防ぐことを早急に対策することとした。9月にドア隙間対策用ブラシを2

階非常口扉、第 2 収蔵庫 (特別収蔵庫) 扉に設置し、館外からのシミ目またその他のムシの侵入を防ぐ対策を行った (写真 1、2)。同時期に施設内 1 階の通用口扉にも同様のドア隙間対策用ブラシを設置した。

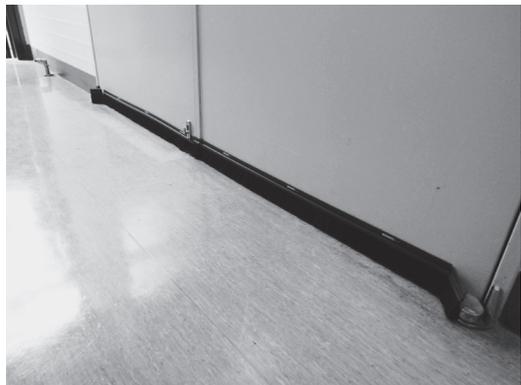
写真 2 第 2 収蔵庫 (特別収蔵庫) 扉
ドア隙間対策用ブラシ設置
