1. 施設詳細一東 エントランス・屋内運動場

2. 施設詳細—公園中央 グラウンド、テニスコート、遊具

3. 施設詳細—西 市民プール・駐車場

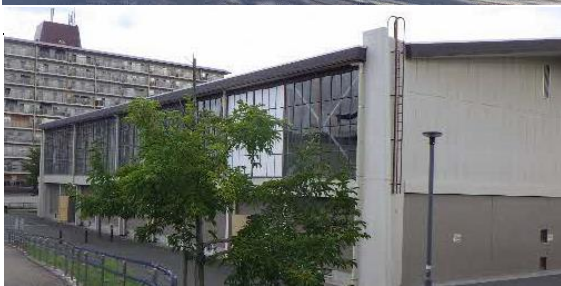
屋内運動場 外観

施設詳細:1時間1,400円(高校生以下700円)。バスケットボール・バレーボール・卓球等が実施可能。更衣室有。

課題:築50年以上経過しており、老朽化に配慮した維持管理が必要である。地盤の変化によって床面と壁面に隙間が発生し、倉庫の天井も雨漏りしている。照明交換ができないことや窓ガラスのひび割れも課題となっている。

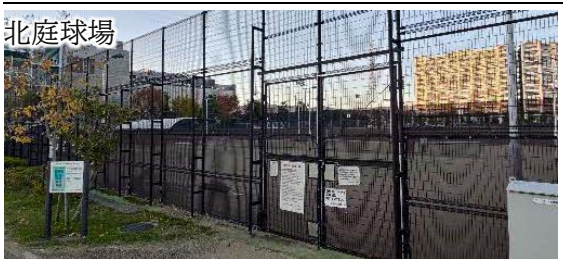
北庭球場

施設詳細：コート 6 面。高さ 3m のフェンス、屋根付きベンチの設置。平日も高齢者の方の利用が多い。

課題：更衣室がない。休憩に適した屋根などの要望もある。

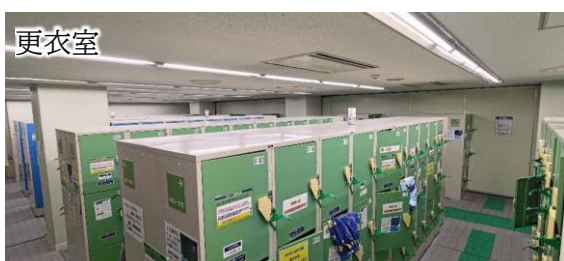
施設詳細:シャワー室、ロッカー、洗面台等。
換気に課題があり、空調の微調整で対応している。旧式ロッカーのため、修繕ができないものもある。

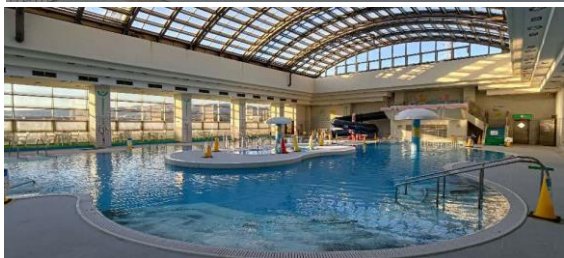
施設詳細:年間を通じて利用可能。
・25m プール(7レーン、1.05~1.25m)
・リラクゼーションプール(0.2~0.9m)
・幼児プール(0.5m)
・採暖室(サウナ)3室

課題:プール槽の維持管理スペースが狭く、ジェットプールなど点検ができない箇所がある。窓サッシの隙間から外気が入り込みやすくなっている。漏水も以前から発生しており、数年前に一度修繕は行われているが、一階の天井にシミなどが発生している。

採暖室の床面等の老朽化が進行しており、一部座れない箇所などが出てきている。

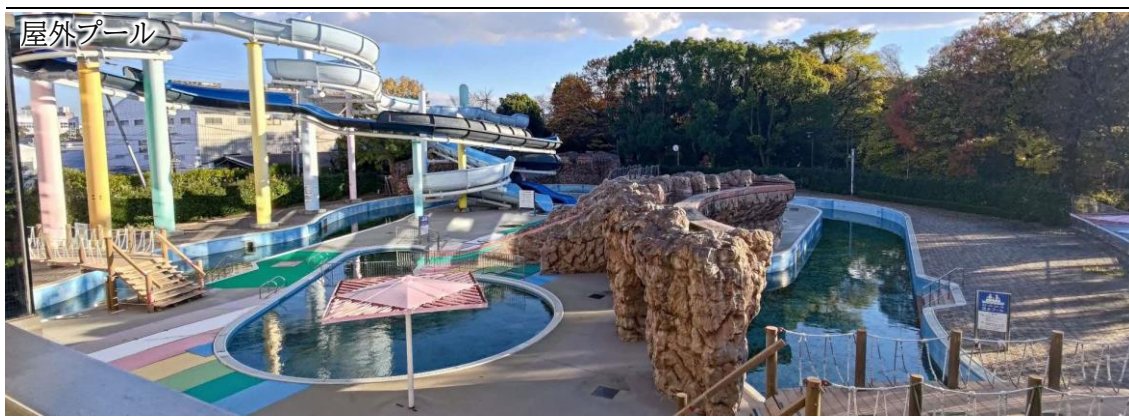
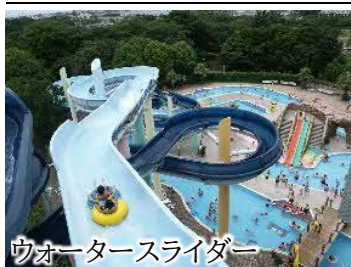
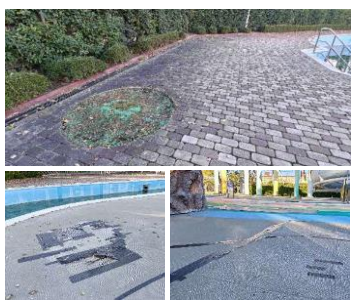
施設詳細: 夏季のみ利用。

- ・流水プール(1.0m、長さ 190m)
- ・幼児プール(0.5~0.7m)
- ・ウォータースライダー(長さ 159m)
- ・着水プール(1.0m)

課題: 地震による影響で、漏水が発生している。シーズン外は漏水が起きない水位まで下げている。プール床面に亀裂が出やすくなっている。現状はシート等で覆って対応。ウォータースライダーの塗装など、修繕に費用が掛かっている。エレベーターに変形等の劣化が見られ、筐体の膨張などの症状が見られる。プール外周の床はインターロッキングのため、素足では怪我の危険性もある。橋の老朽化も進行しており、揺れやすくなっている。

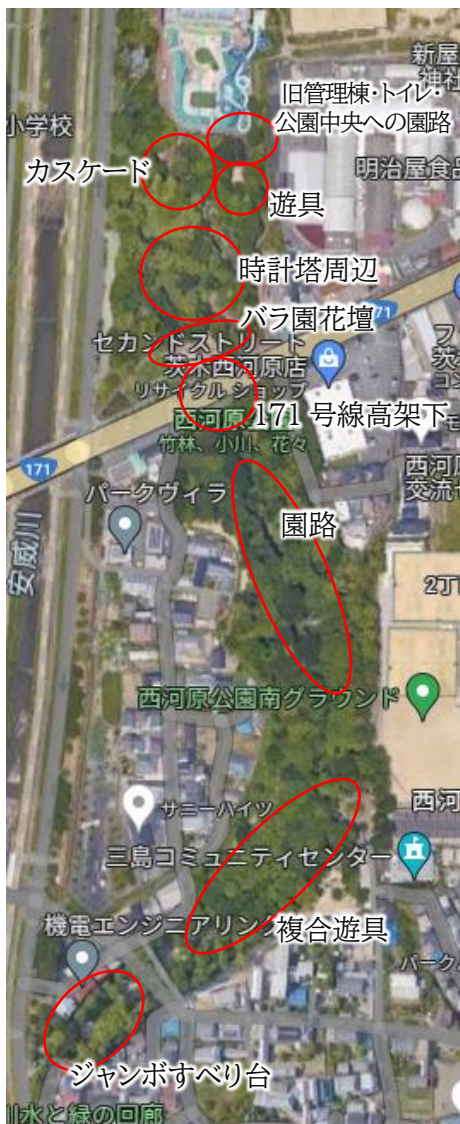
緑地エリア全体

施設周辺：園内中央の小川に沿って園路を整備している。ボランティアにより植樹がされているほか、各所に遊具やベンチを設置している。

課題：樹木の成長により、園内がやや暗くなっている。安全性の観点から改善が必要である。プール東の園路が狭いこともあり、公園東からのアクセスや誘客がしにくい状況にある。
