作成  
平成31年3月 茨木市 産業環境部 農とみどり推進課  
(2019年)

# 崩池・ニツ池・安威大池ハザードマップ<sup>®</sup>

この「ため池ハザードマップ」は、崩池・ニツ池・安威大池が万が一決壊した場合に想定される浸水区域や避難に役立つ情報をまとめたものです。迅速かつ安全に避難するために役立ててください。

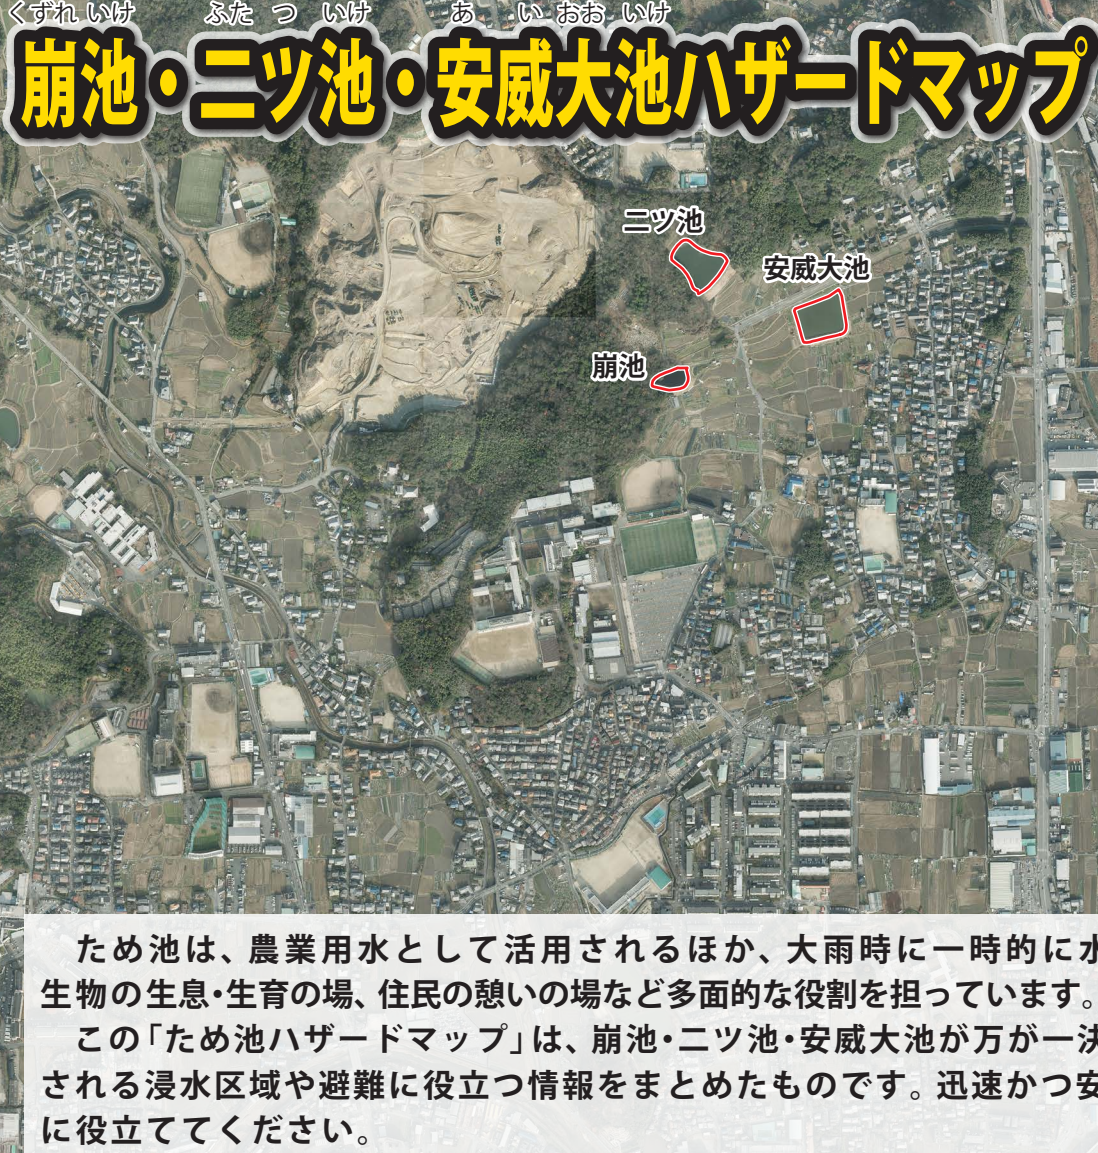
**崩池**  
堤 長：103m  
堤 高：3.9m  
貯水量：3,600m<sup>3</sup>  
[25m プール約 7 杯分]  
※プールは 500 m<sup>2</sup>で換算

**ニツ池**  
堤 長：80m  
堤 高：6.7m  
貯水量：12,600m<sup>3</sup>  
[25m プール約 25 杯分]  
※プールは 500 m<sup>2</sup>で換算

**安威大池**  
堤 長：221m  
堤 高：5.3m  
貯水量：10,800m<sup>3</sup>  
[25m プール約 22 杯分]  
※プールは 500 m<sup>2</sup>で換算
