◆茨木市バリアフリーワークショップ（JR茨木駅周辺地区） 2班：駅舎・東側駅前広場コース 平成27年5月12日

◆茨木市バリアフリーワークショップ（JR茨木駅周辺地区）

3班：茨木市役所コース（府道茨木枚方線）

平成 27 年 5 月 12 日

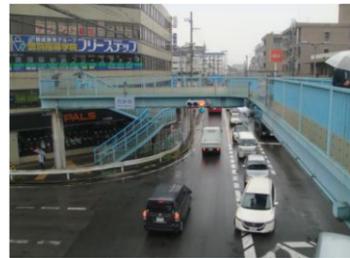
<西駅前交差点>

- 歩道橋に階段しかなく車イスは大きく迂回の必要がある

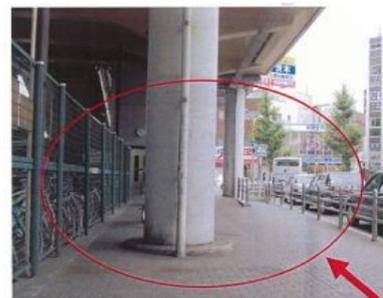
<JR茨木駅西側>

- エレベーターの場所がわかりにくい

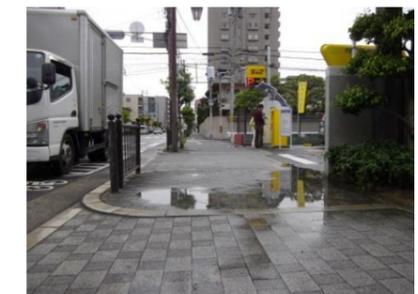
<茨木鮎川線>

- 歩道が凸凹で水たまりができる

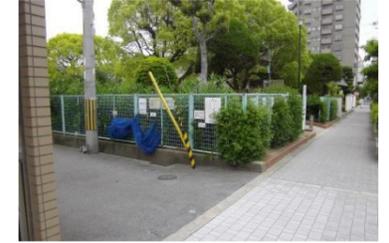
＜公園側道＞

- ・見通しが悪く自動車の飛び出しが危険

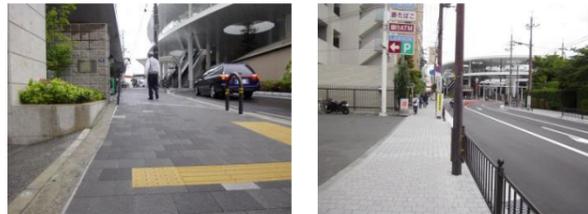
＜阪急オアシス前＞

- ・歩道の幅が狭く勾配がきつい
- ・横断歩道が東に移設され北側への横断が不便

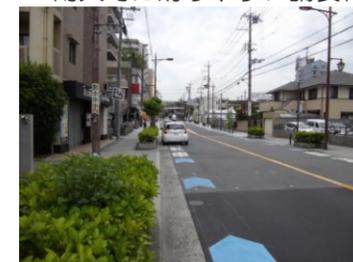
＜自転車レーン＞

- ・自転車レーンの幅が狭い
- ・自動車の駐停車により自転車が通行できない
- ・雨天時に滑りやすい舗装材

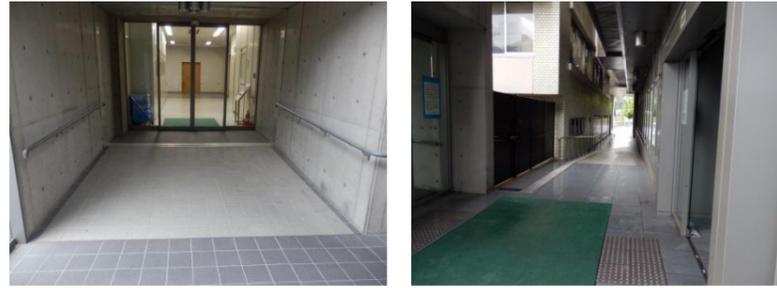
<連絡通路>

- 連絡通路に案内図がない
- 南館連絡通路、勾配がきつく滑りやすい
- 連絡通路の屋根が中途半端で敷いているマットが常に濡れている
- マットを避けると雨の日は滑りやすい（御影石平板）

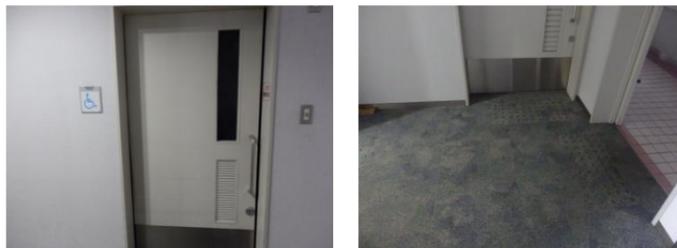
<南館>

- 市役所南館車イストイレの扉が自動で閉まるため、扉とぶつかる
- 南館8階トイレの誘導点字はマットの上で判りにくい（同色系）

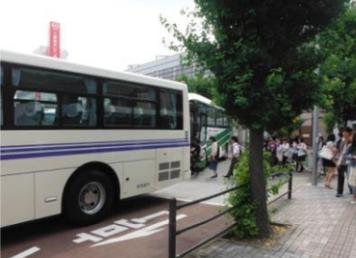
<バスロータリー>

- 歩道とバスの乗り口が離れており乗りにくい

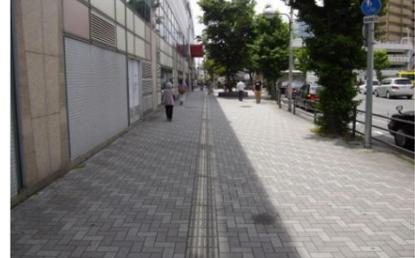
<駅前歩道>

- 点字ブロックが歩道と同系色

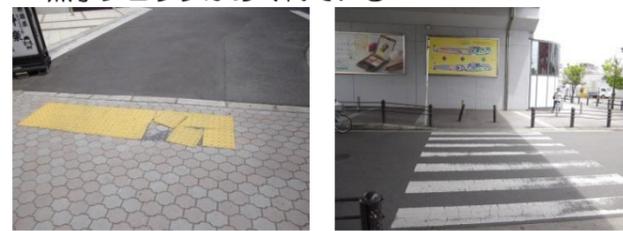
<駅南横断歩道>

- 信号がない
- 点字ブロックがめくれている

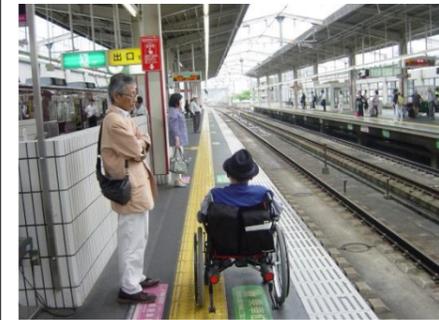
<ホーム>

- 階段とエスカレーター横の幅が狭い

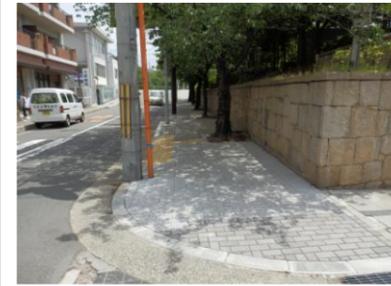
<総合センター～中央公園北交差>

- ・ 歩道が狭く、特に植栽（桜）部分が狭い

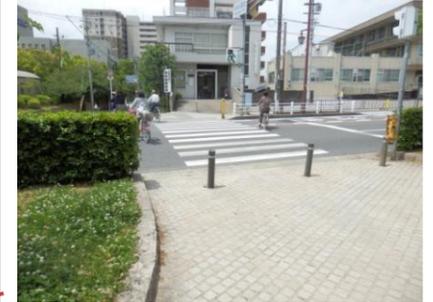
<中央公園北交差>

- ・ 信号は音響信号が良い
- ・ 車止めが見えにくい危険
- ・ インターロッキング舗装が凸凹

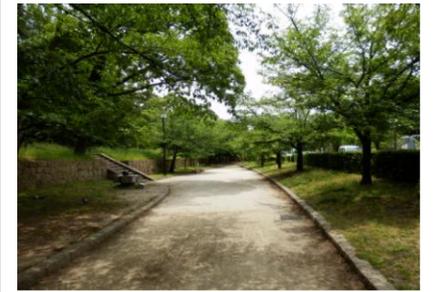
<公園園路>

- ・ 路面については園路であるため特に問題無い

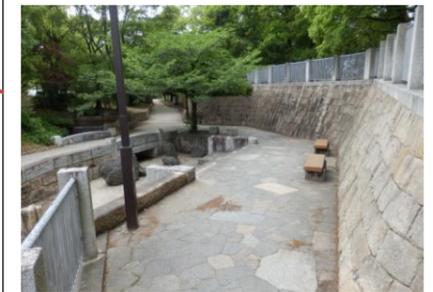
<公園園路>

- ・ スロープ付近の親水護岸への開口部が危険

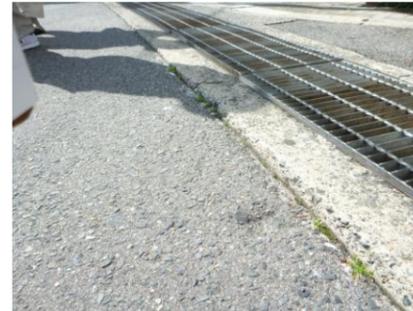
<区間2>

- グレーチングの幅が広く、杖の先端やヒールがはまりやすい。また、グレーチングでベビーカー等のタイヤが滑る

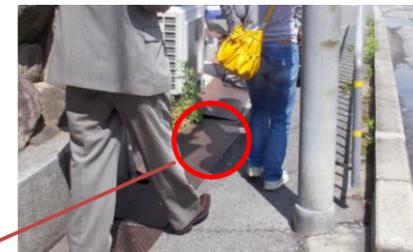
- 側溝のジョイント部分に段差があり危険である

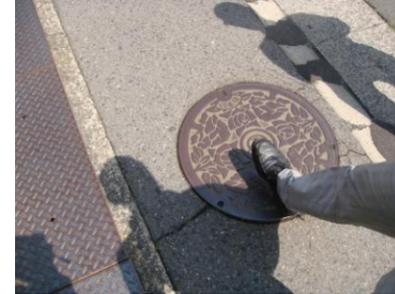
- マンホールで段差ができ、つまずく危険がある

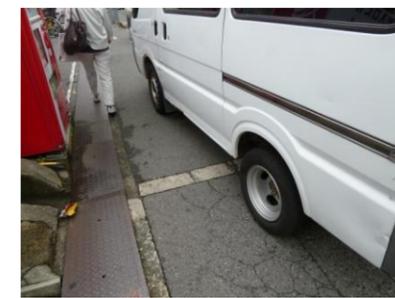
- スーパーの駐車場が奥にあり店前の歩道に乗り上げ縦列駐車している。さらに、駐輪場の自転車があふれ歩道が狭い

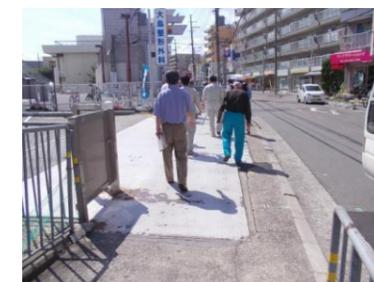
<区間3>

- 鉄板の部分が多く車イス、自転車等が滑る。さらに、鉄板とアスファルトの接合に傾斜があり、より危険である

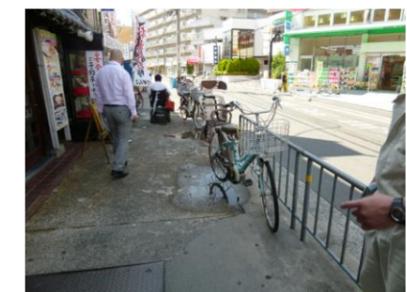
- 違法駐輪が多く歩道が狭くなり、車道側を歩く人も多い

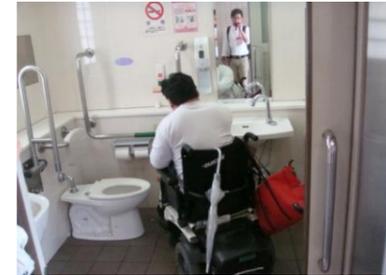
＜トイレ＞

- ・ 駅西側のホームにしかないの、東側から利用するには一度階段を昇降する必要がある
- ・ 洗面台と便器が近く利用しにくい

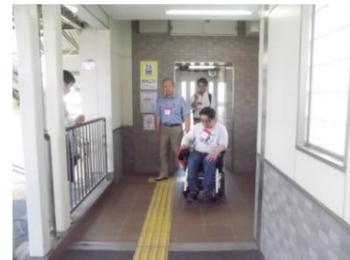
＜エレベーター＞

- ・ エレベーターの幅が狭い

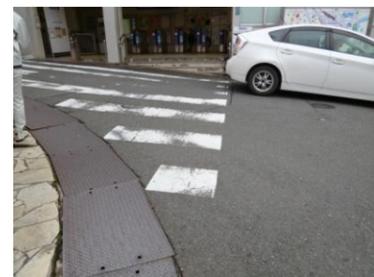
<区間③>歩道部

- 車止めの回りに誘導ブロックが無いため危険

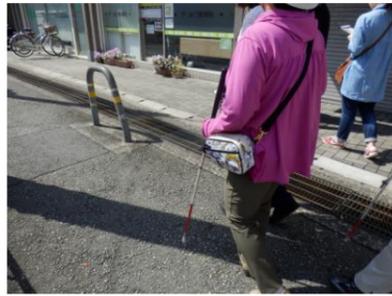
<区間③>歩道部

- 車両乗り入れ部の横断勾配がきつい

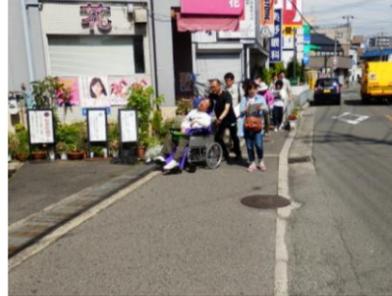
<区間③>歩道部

- 西口ロータリーの歩行者経路が判りにくい（横断歩道が無い）

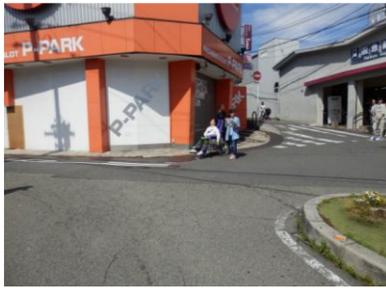
<区間③>歩道部

- 府道から駅西口への道路勾配がきつい（車イスの寄りつき困難）

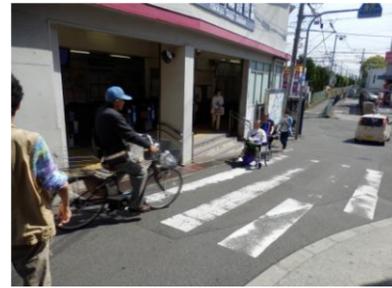
<区間②③>

- 植栽（民家）で通行しにくい
- 歩道部の横断勾配がきつく車イスは通行困難
- 反対側の路肩は側溝蓋の目が粗く白杖が引っかかる

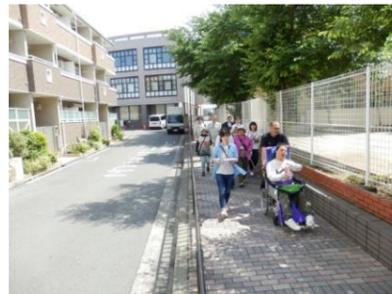
<区間②>歩道部

- 交差点や乗り入れ部の端部が盛り上がっている

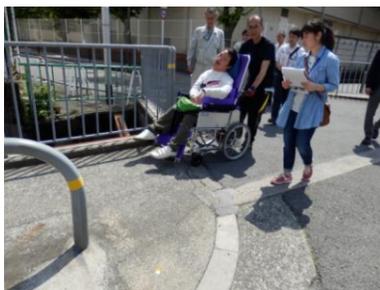
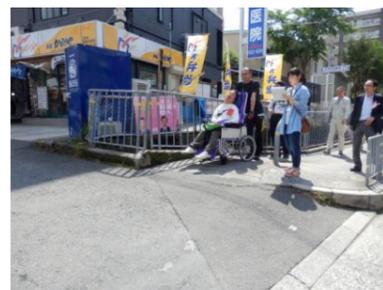
<区間②>歩道部

- 水路上の蓋掛け歩道部で乗り入れ部（縞鋼板）と歩道（Co）の隙間が開いて白杖が入る

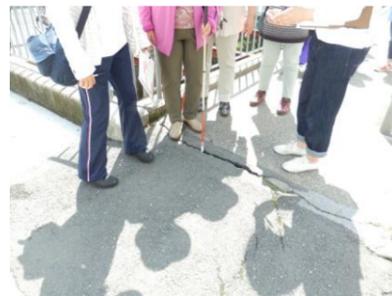
<区間②>歩道部

- 看板や駐輪自転車で歩道が狭く歩きにくい

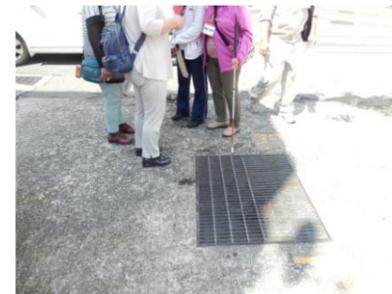
<区間②>ガード下

- ガード下の横断側溝のグレーチングの目が粗い部分がある

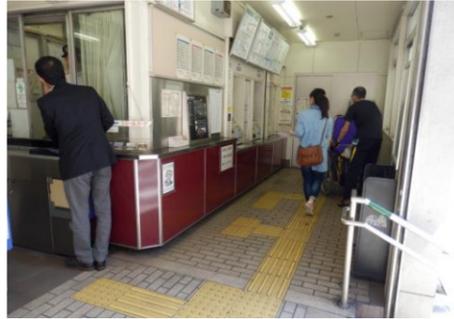
＜阪急総持寺駅＞西改札口

- 車イススロープに入りにくい
- また出るとき、右側からの車両が見えにくい

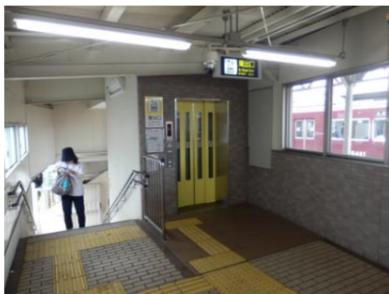
＜阪急総持寺駅＞東改札口

- EVはあるが券売機は無い
- EVがあることと、券売機が無い事をもっと手前から告知して欲しい

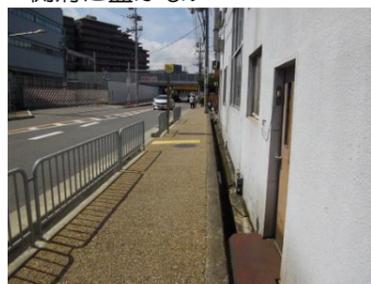
<大阪行丘医療大学前歩道>

- 水たまりができています
- グレーチングの目が粗い

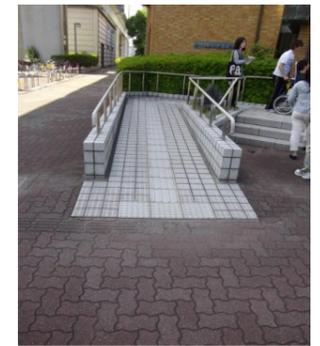
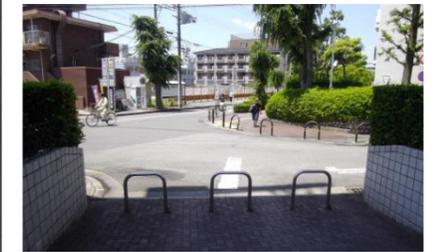
<文化財資料館前>

- ・ 出入口の幅が狭い
- ・ 階段が危険
- ・ 音声案内・インターホンがない
- ・ 車止めの感覚が狭い
- ・ 点字誘導ブロックが歩道と同系色かつ小さい

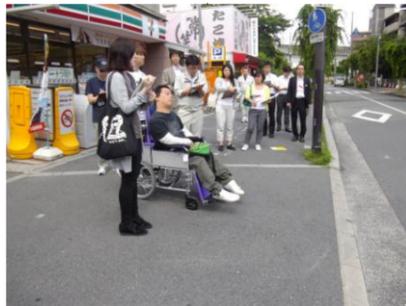
<阪急オアシス前歩道>

- ・ 自転車の駐輪で歩道が狭い

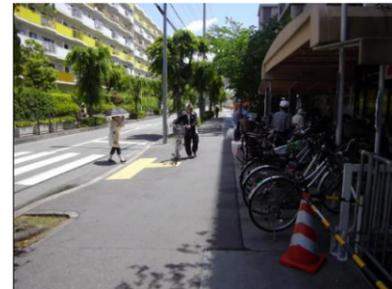
<区間③歩道>

- ・ インターロッキングで車イス・ベビーカーでの通行が困難

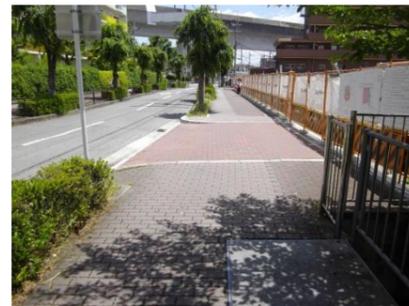
<病院新設予定地前歩道>

- ・ 柵・植樹により歩道の幅員が狭い

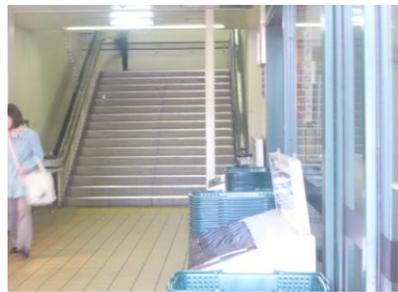
<改札>

- 車イス・ベビーカー用改札が1つしか整備されていない
- 時刻表がみにくい

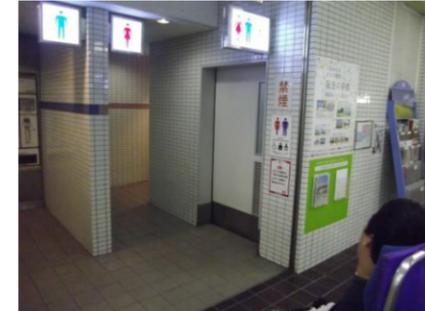
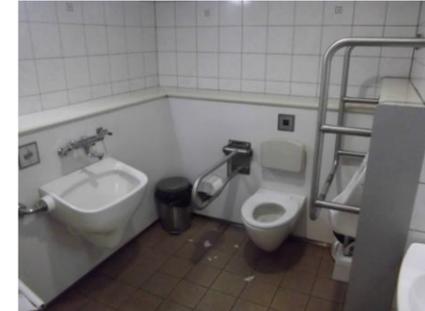
<多目的トイレ>

- 多目的トイレに車イスから便器へアプローチする空間・車イス用ベッドがない
- 多目的トイレの扉が手動のため開けにくい
- 一般トイレは和式便器が多い

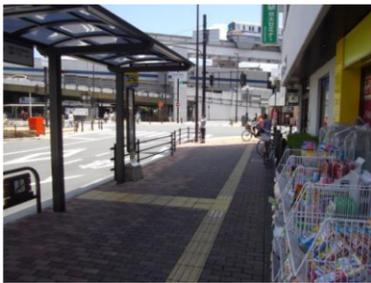
<薬局前歩道>

- 自転車等の障害物が多い

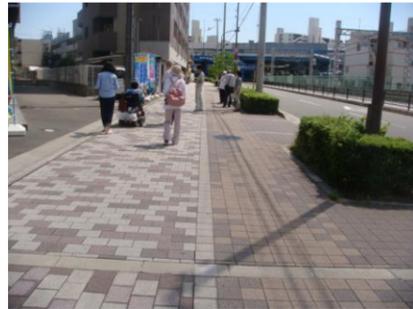
<区間①>

- ・ 座れるような休憩スペースがほしい
- ・ 点字ブロックが敷設されていない

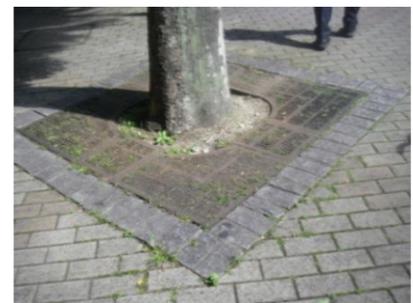
<駅前広場>

- ・ 植木のサークルが舗装と同色で分かりにくい
- また、木の根で路面が盛り上がりつまずきそう

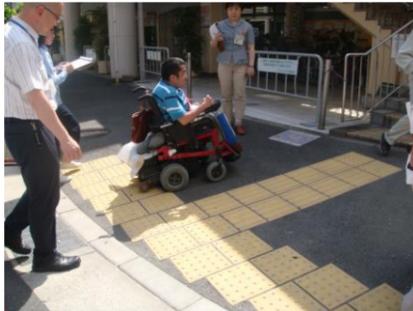
- ・ バス停からエレベーターの案内がない
- ・ 横断歩道すりつけ部の勾配がきつい

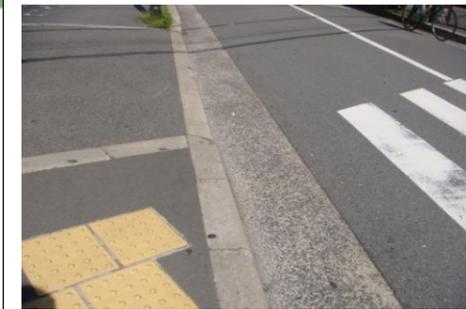
<横断歩道付近>

- ・ 横断歩道すりつけ部の勾配がきつい

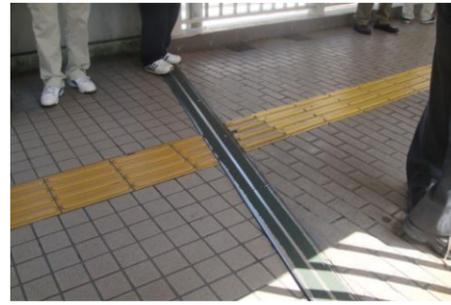
<区間③>

- 通路のツナギが弱くなっていてつまずく

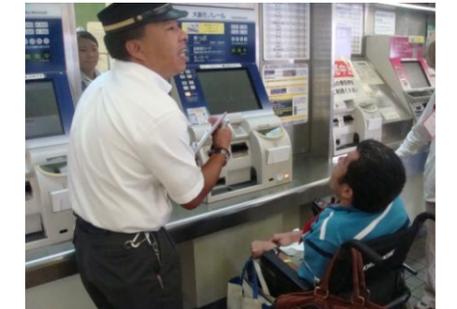
- 券売機のモニターが車イスからは光が反射して見にくい（※覗き見の防止をするため正面以外はモニターが見にくくなっている）

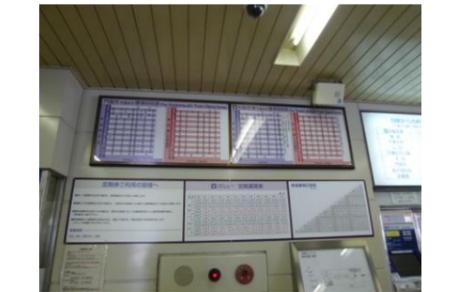
- 時刻表の文字が小さく見にくい

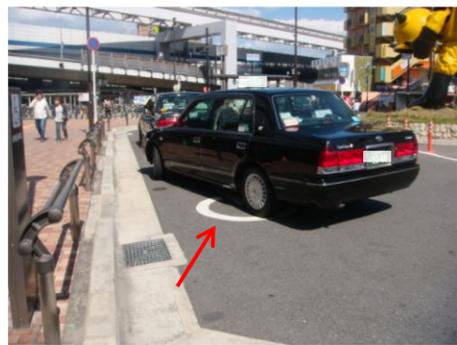
<阪急側駅前広場>

- 身障者用乗降場に待機するタクシーが停車している

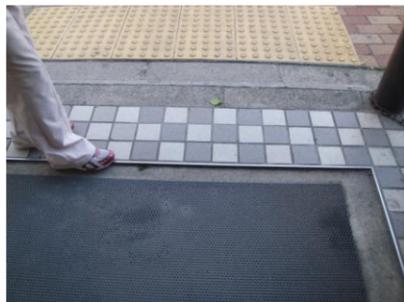
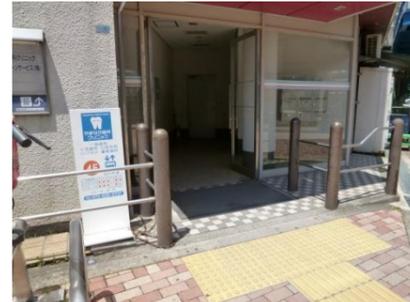
<エレベーター（西側）>

- エレベーターの通路出入口部のマットに隙間がありつまずく
- エレベーターの誘導案内が不十分
- 阪急の改札階が3階であることがわかりにくい

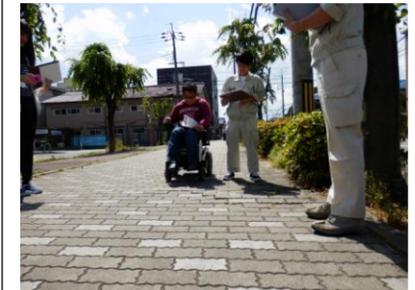
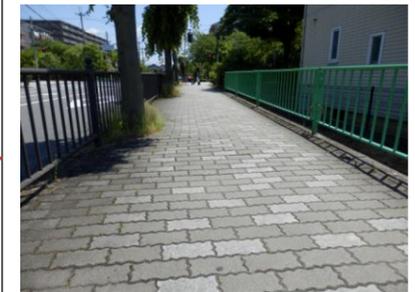
<区間②>歩道部

- 街路樹の根上がりで舗装が凸凹

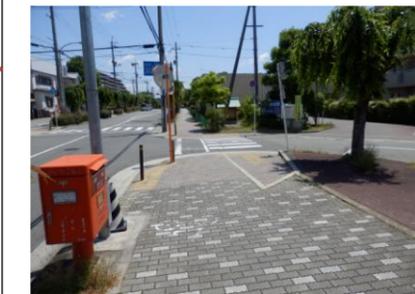
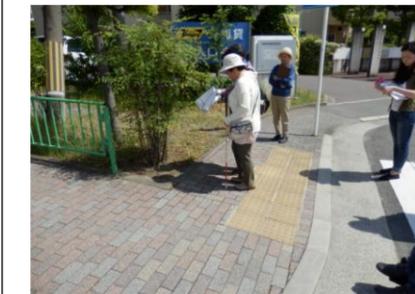
<区間②>交差点

- 誘導ブロックがずれている

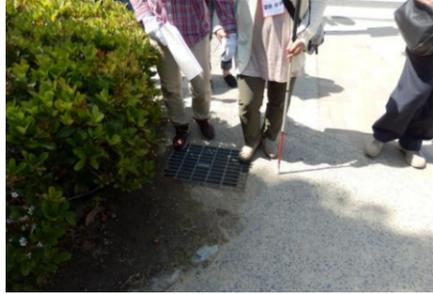
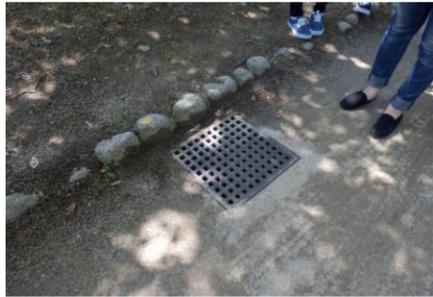
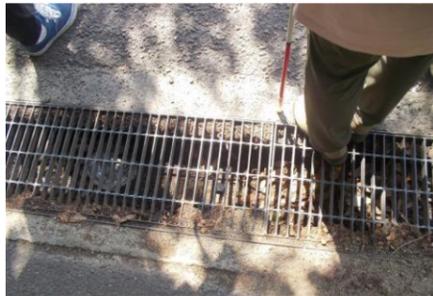
<区間③>園路

- 園路にある集水桝蓋や横断側溝蓋の目が粗い

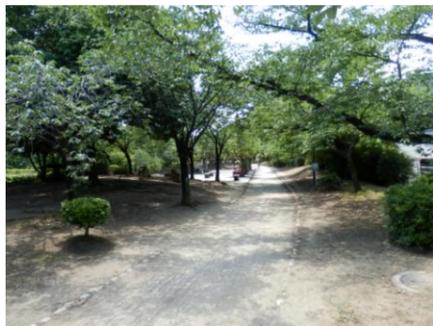
- 土系舗装で雨の日は車イスはタイヤが取られて不安定
